# **As causas da tragédia do Cuiabá e a tragédia das soluções propostas**

**22 de fevereiro de 2013**

## Segundo Relatório sobre as Tragédias de Janeiro de 2011, no Vale do Cuiabá, promovido pela Frente Pró Petrópolis

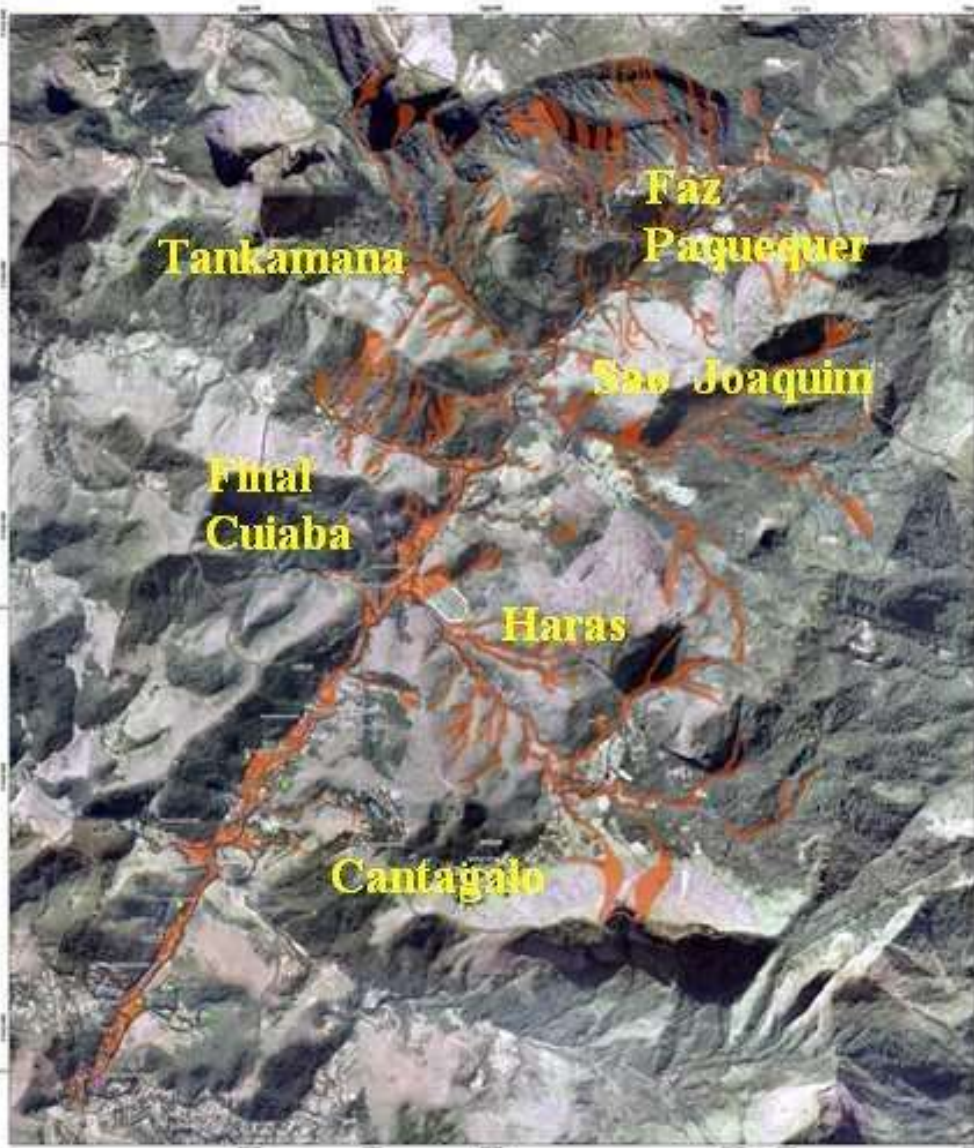
Principal causa das tragédias:  
A degradação ambiental, provocada pelos desmatamentos sem sentido e sem necessidade, e pelas constantes queimadas nas cabeceiras do Rio Cuiabá, Rio Santo Antonio e Rio do Jacó.

Os deslizamentos e enchentes só ocorreram em áreas desmatadas e degradadas, ou em áreas de risco natural, muito íngremes.

Nesta área do Cuiabá, o índice de desmatamento chega a ser 50%.

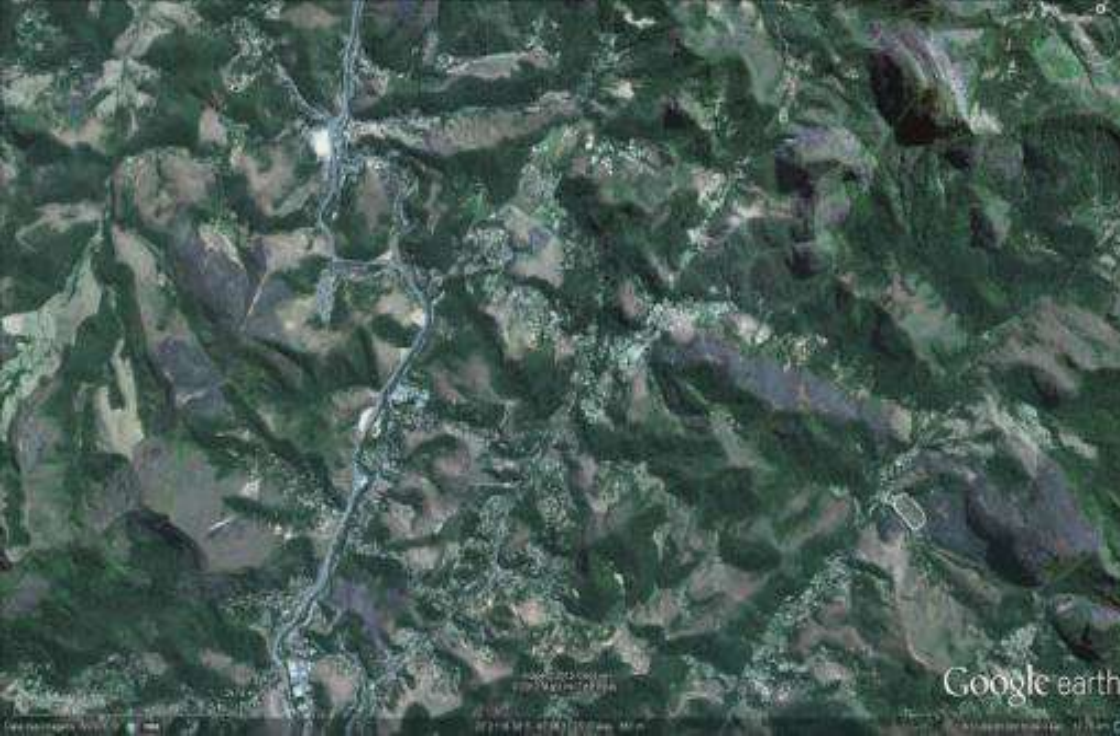
Foto do Vale do Cuiabá de Setembro de 2010, aonde se vê claramente as queimadas no final do Cuiabá.

**No Cuiabá, encostas e morros queimados.**

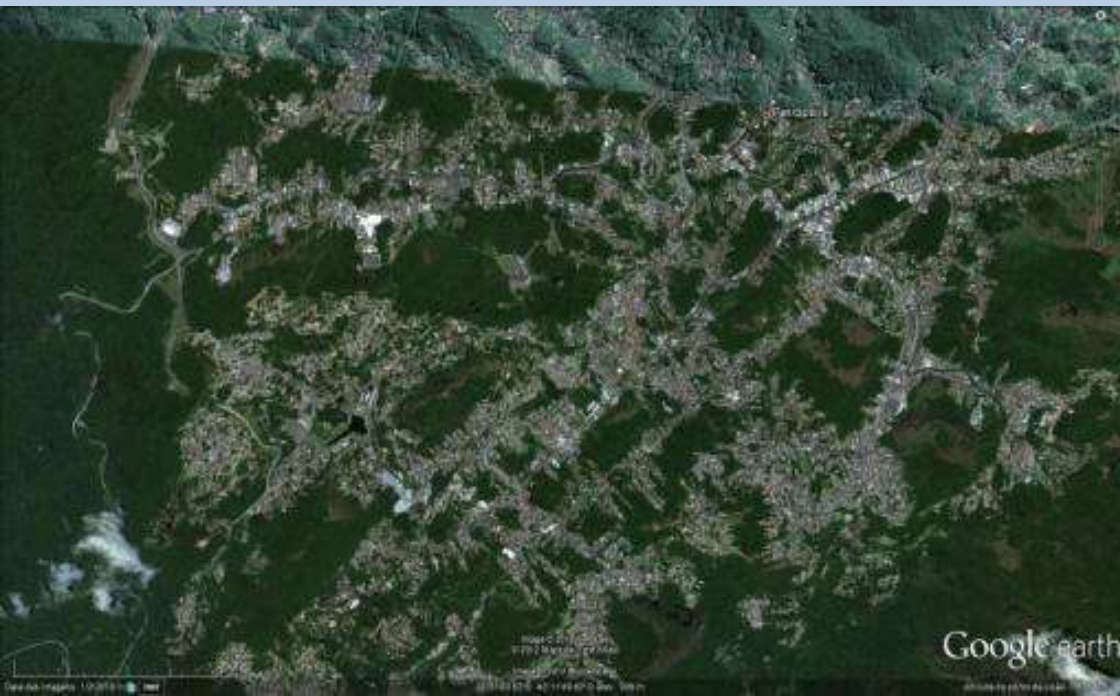
**Os problemas de enchentes estão ligados à grande superfície desmatada em função das áreas ocupadas pelas construções.**

Foto do Centro de Petrópolis, mostrando as construções, que representam grande parte da área da região urbana.

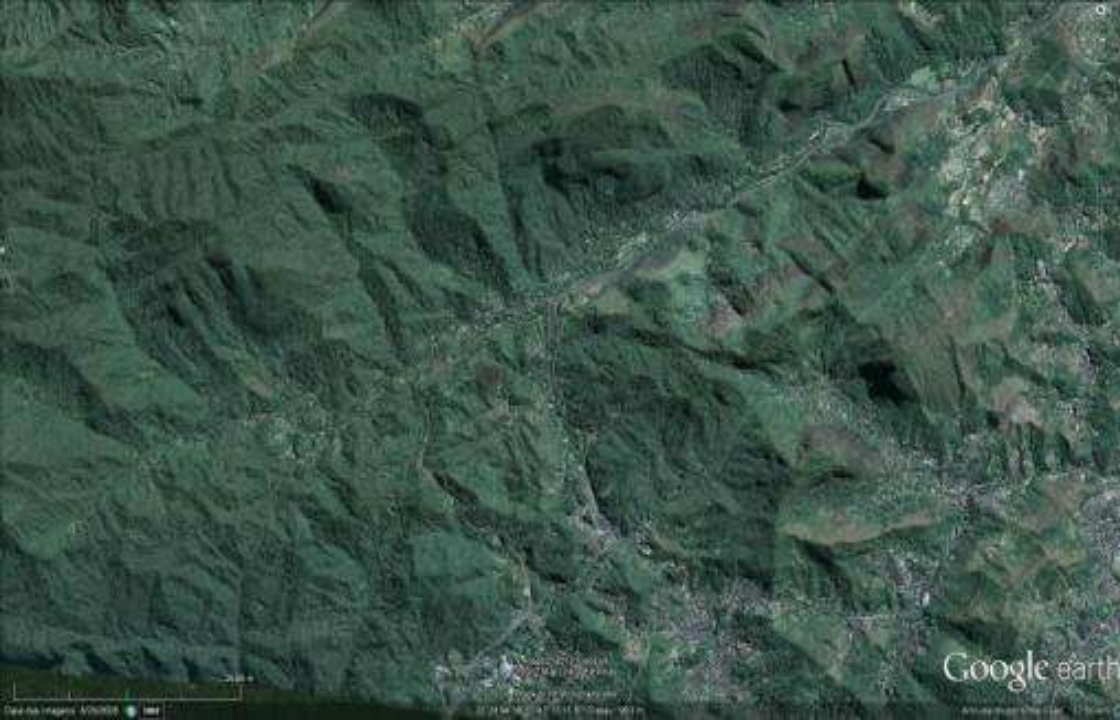
Foto mostrando áreas de Petrópolis relativamente bem conservadas.

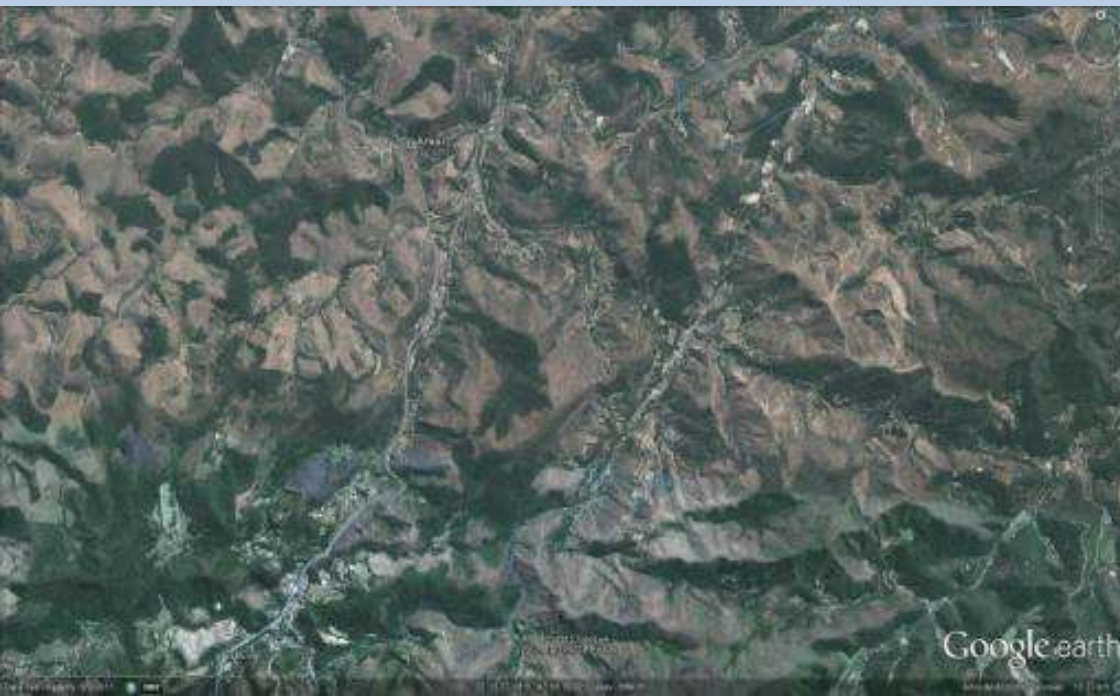
**As áreas como a Posse e o Brejal apresentam altíssimos níveis de desmatamento e por isto estão muito mais vulneráveis a problemas de enchentes e deslizamentos.**

Foto mostrando áreas de Petrópolis altamente degradadas.

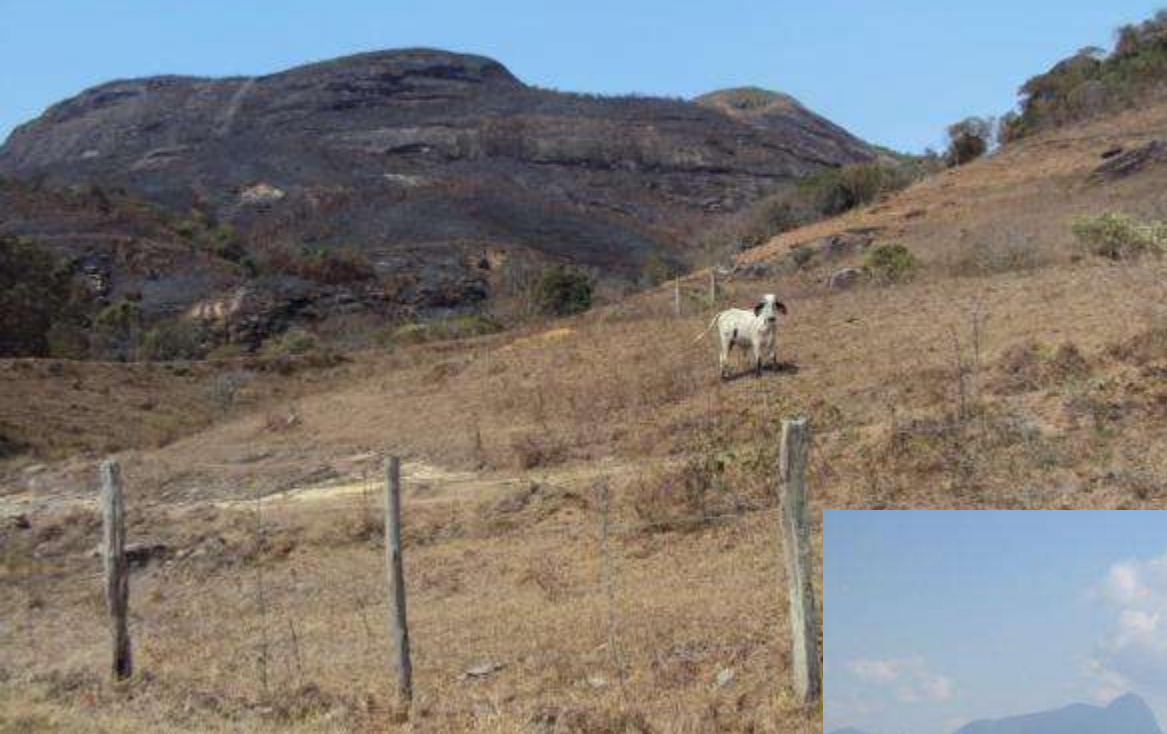
As fotos mostram o intenso processo de degradação ambiental da região, com os consequentes deslizamentos na beira das estradas.

Mas o que mais espanta é que as autoridades nunca atacaram a raiz do problema – a degradação ambiental. Sempre optaram por obras de maquiagem, que não resolvem definitivamente o problema das enchentes, pois não enfocam a contenção de encostas e a retenção das precipitações concentradas.

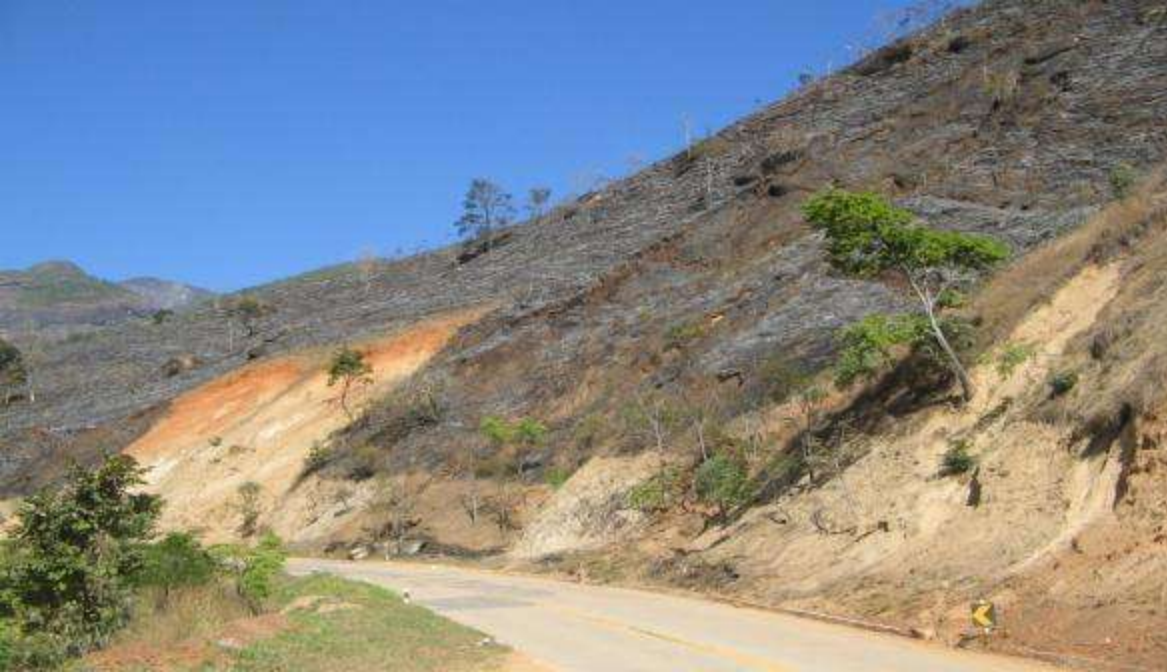
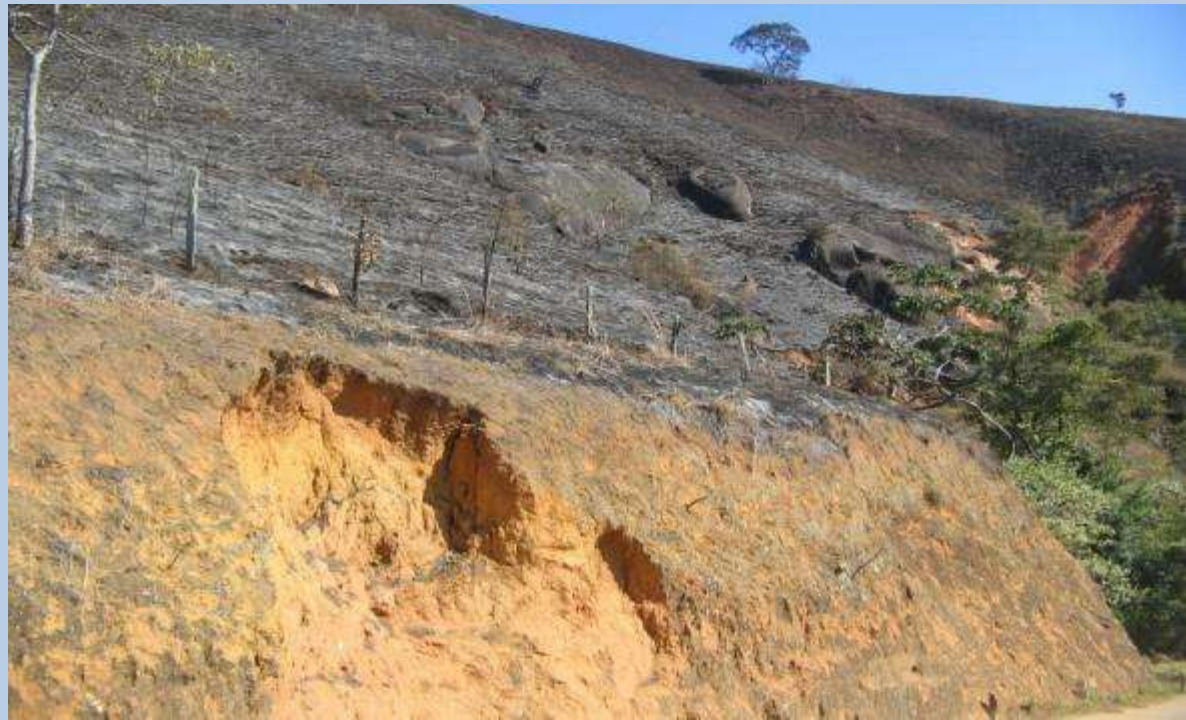
Aqui podem ser vistos alguns dos vários deslizamentos que ocorreram em 2008, após os quais foram feitas obras caras, permanecendo os mesmos riscos.

Aqui se vê nitidamente o problema que o desmatamento e as queimadas acarretam: Desestabilização das encostas e perda da biodiversidade.

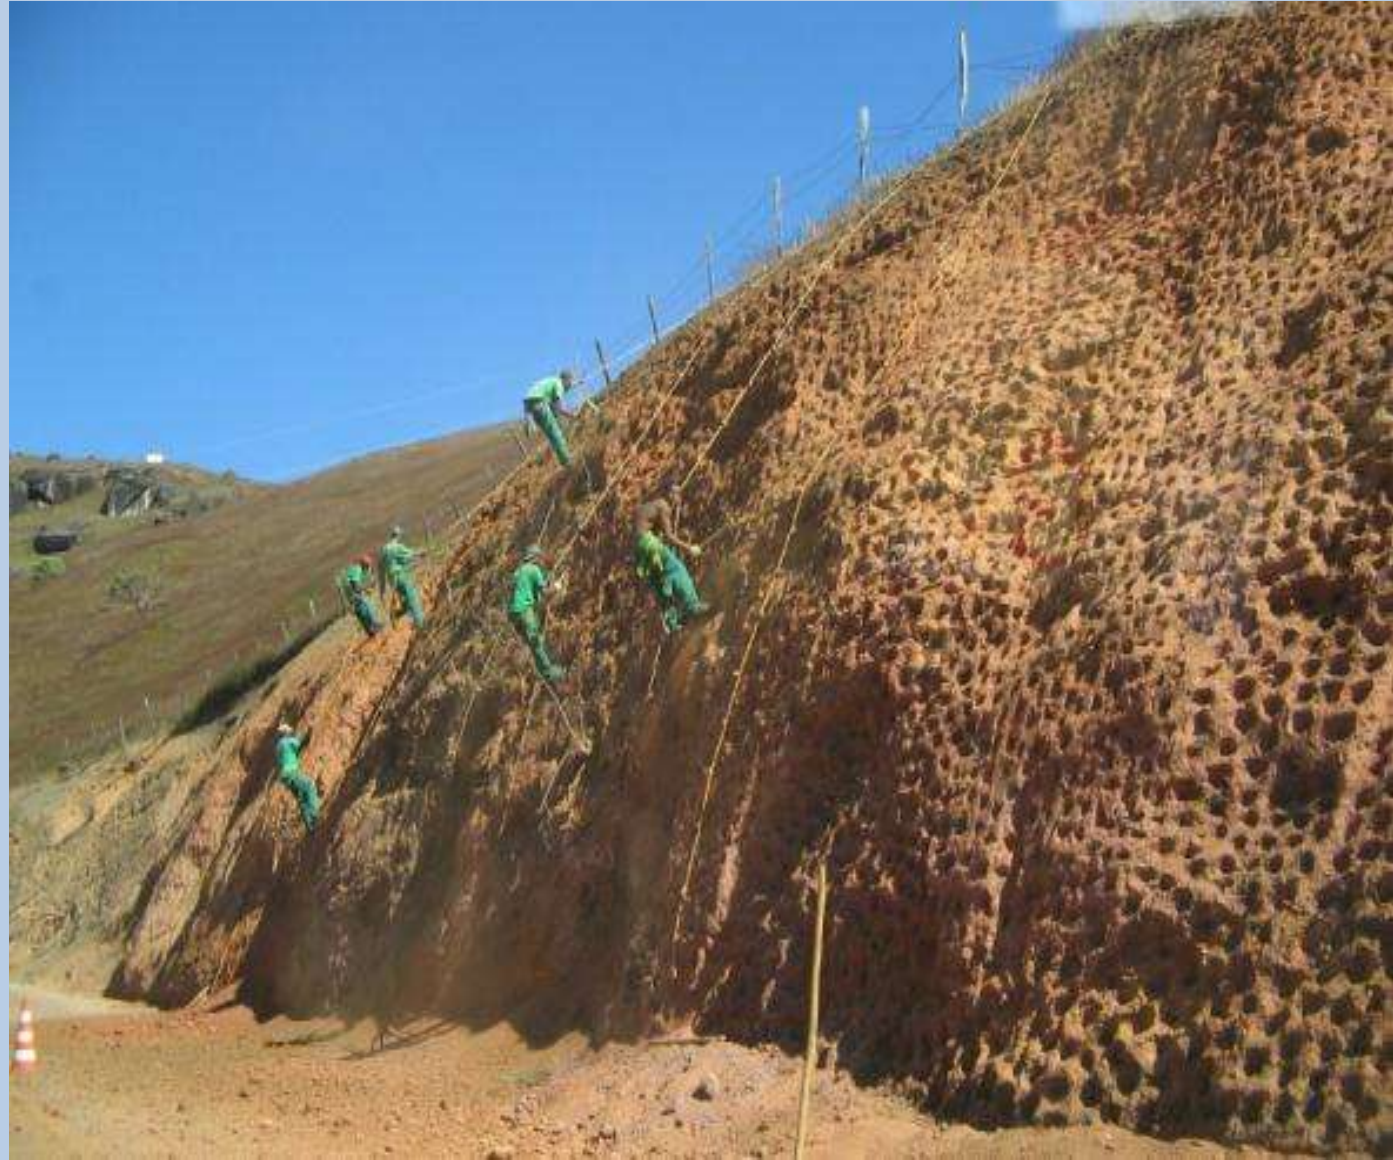
Como em 2008 não se foi à raiz do problema da encosta, a chuva de 12 de fevereiro de 2012 trouxe então outro enorme deslizamento, que poderia ter sido evitado caso, em 2008, tivessem sido feitas obras adequadas de contenção e drenagem das encostas, incluindo também o reflorestamento

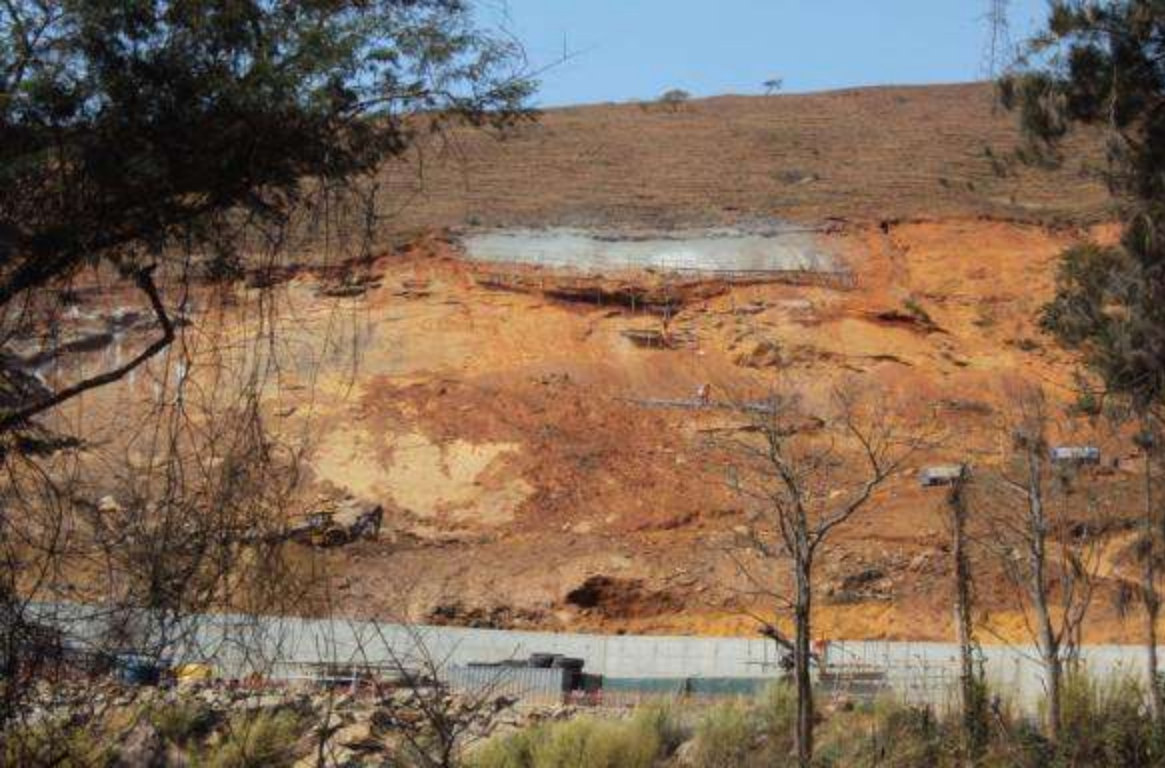
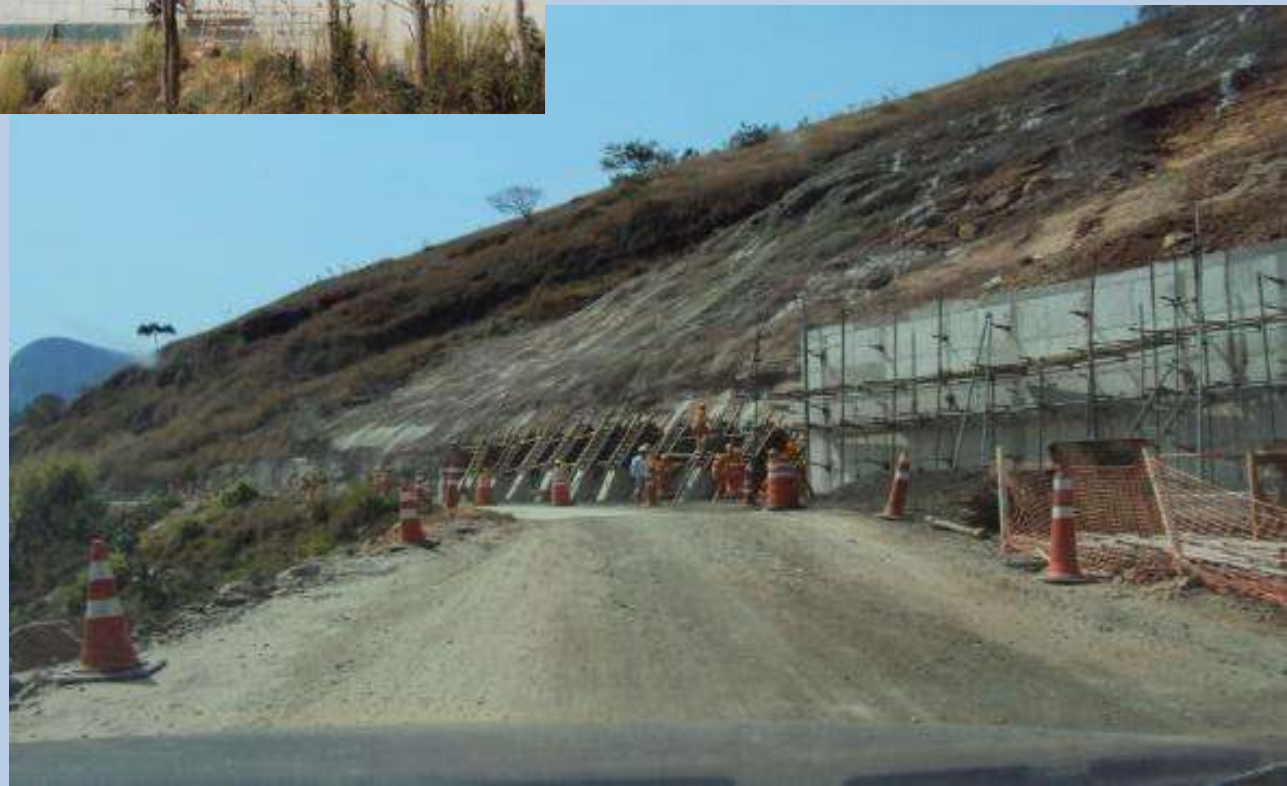
Aqui podem ser vistas obras de elevadíssimo valor, que poderiam ter sido facilmente evitadas, caso, há três anos, tivesse sido feita a cobertura vegetal da encosta.

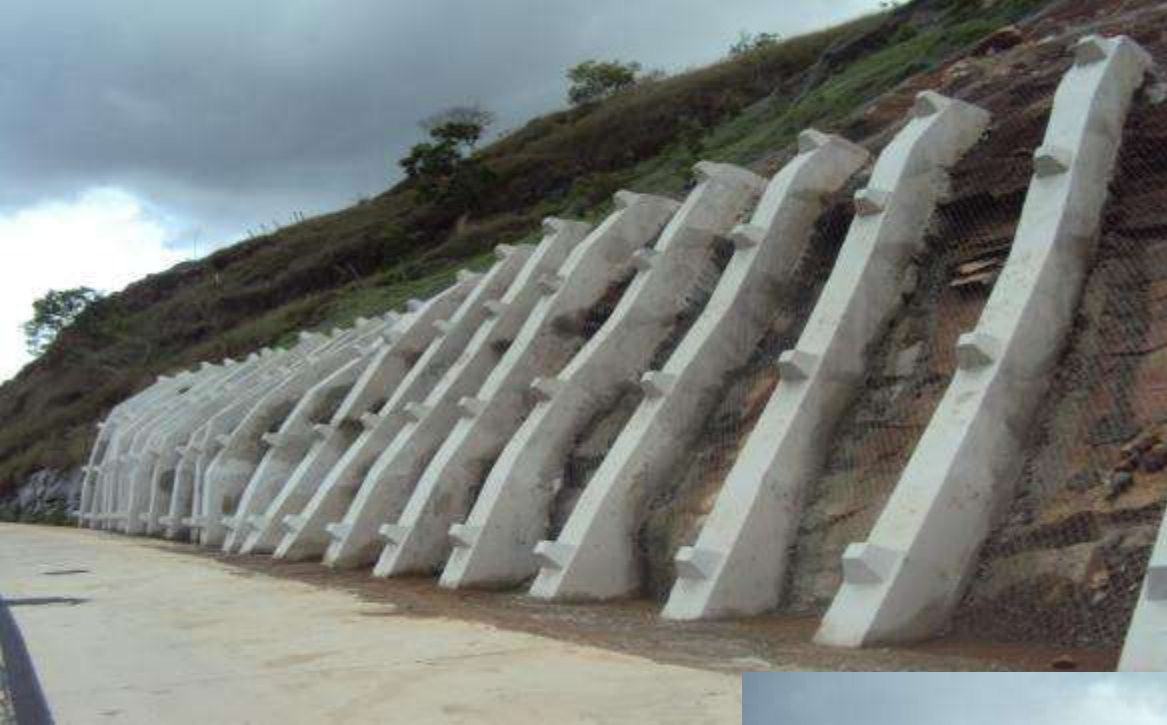
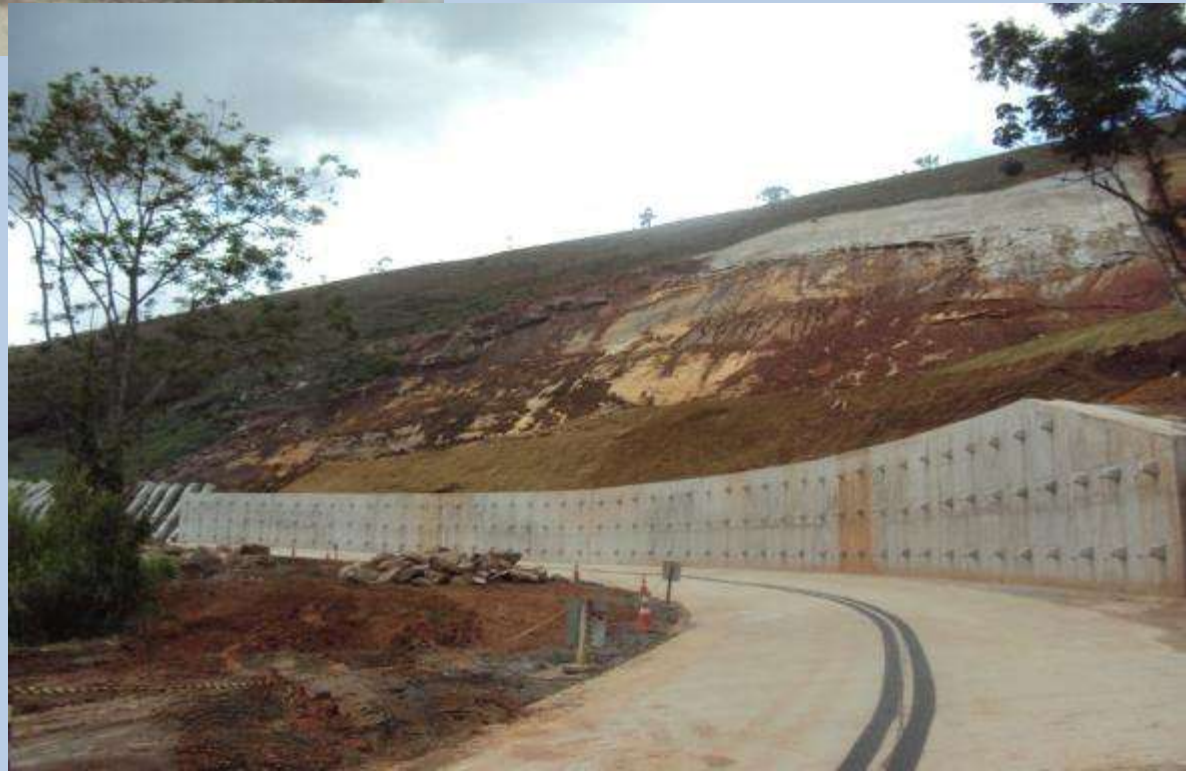
Mais obras que poderiam ter sido facilmente evitadas, com a cobertura vegetal da encosta.

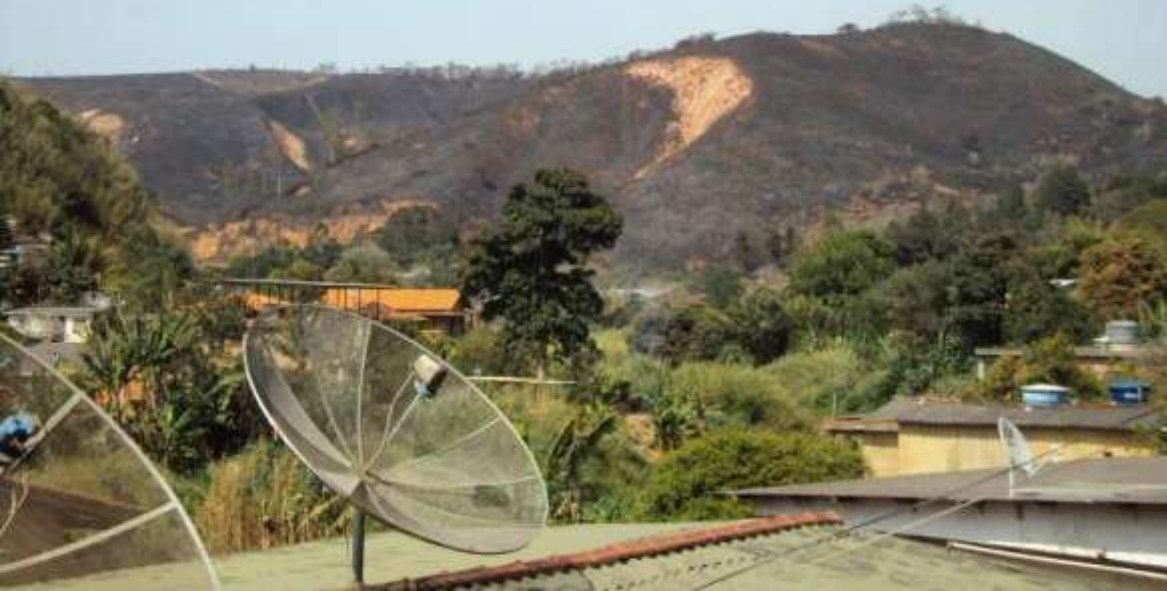
Aqui , pode ser vista a situação em que a estrada se encontra todo o inverno: Encostas cada vez mais instáveis e queimadas.

Com as encostas queimadas, cada vez haverá mais problemas de enchentes e deslizamentos.

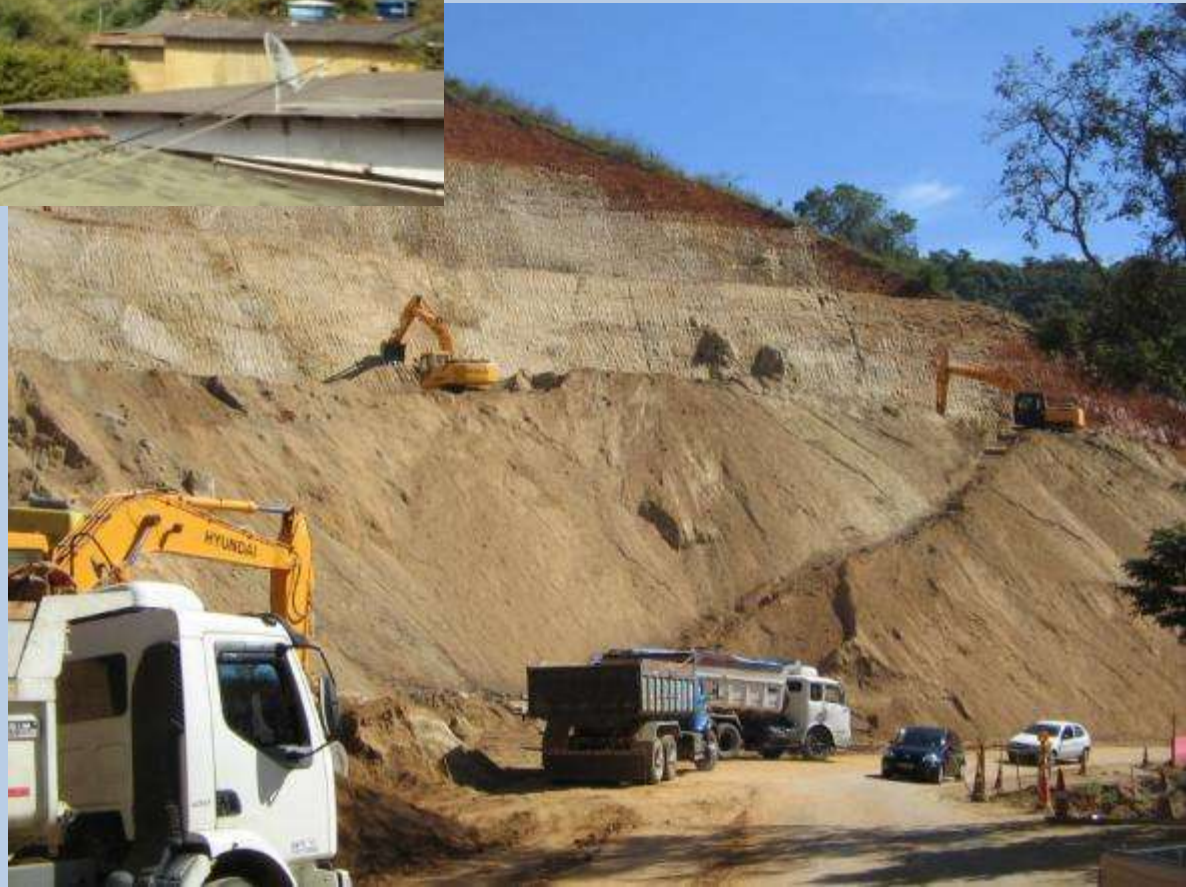
O grande deslizamento foi causado pela cabeceira do morro desmatada.

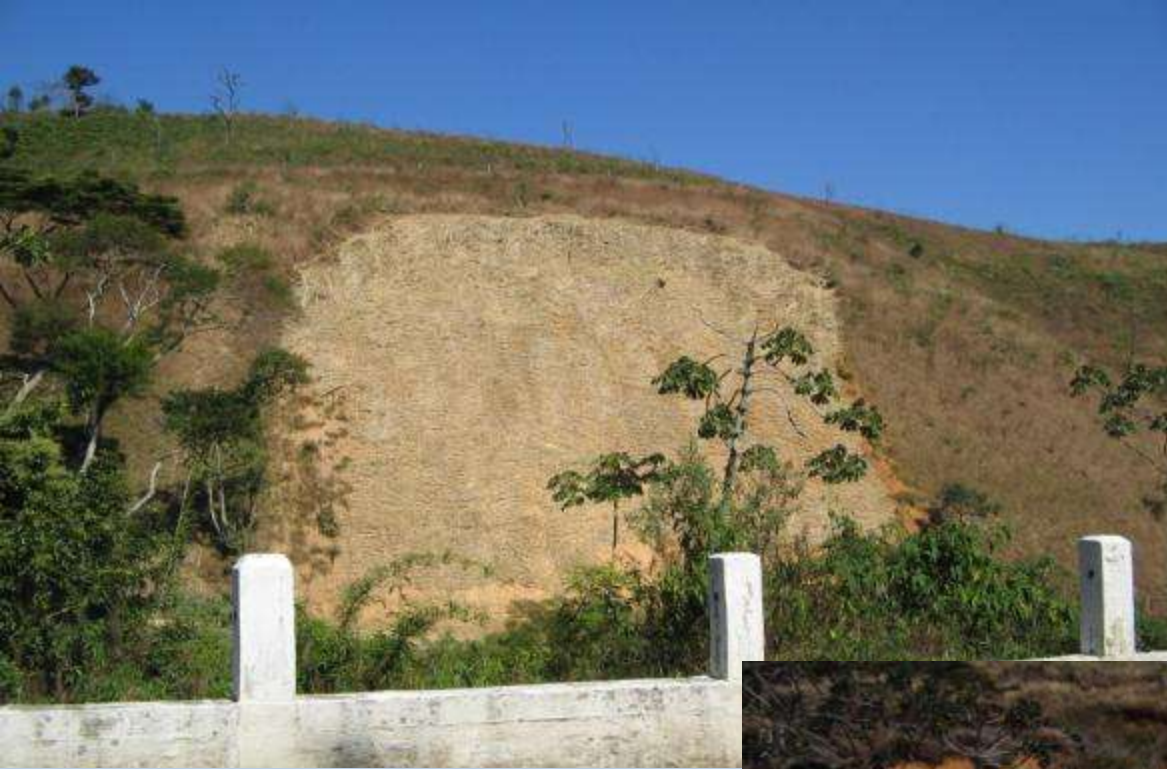
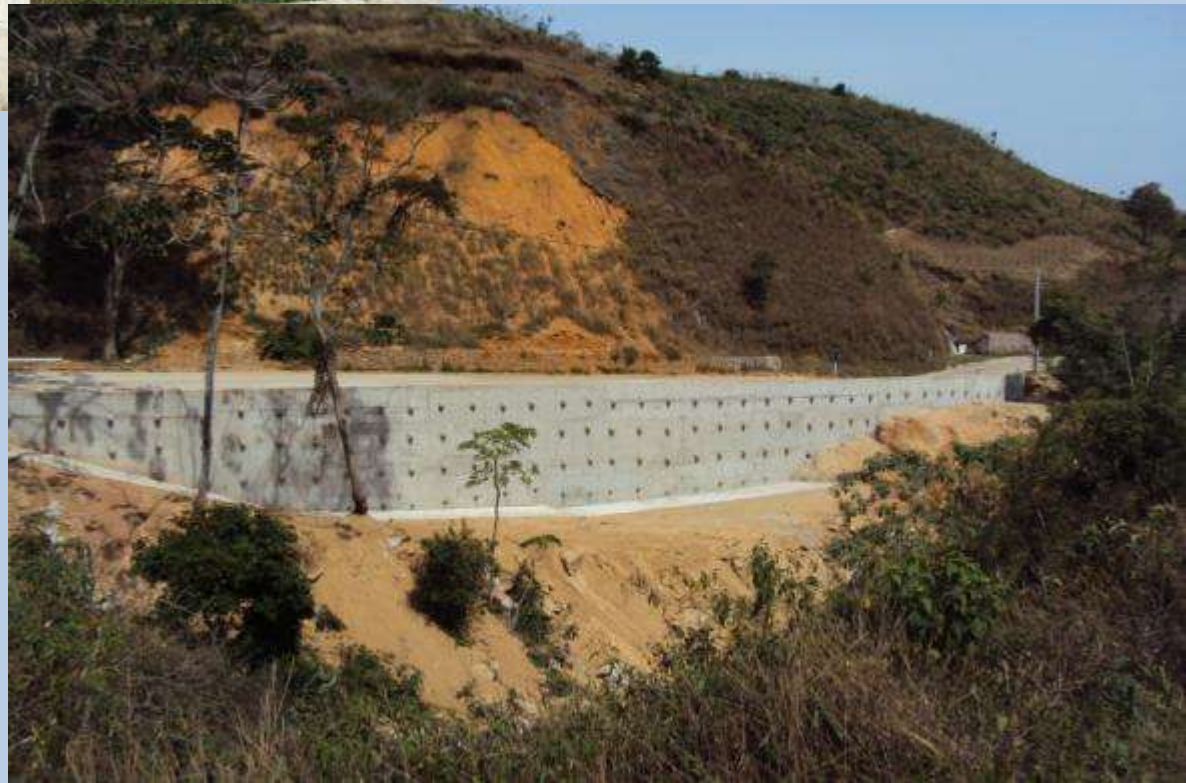
Obra em 2008.

Obra em 2011: pode ser  
comparada a matar moscas com  
bomba atômica.

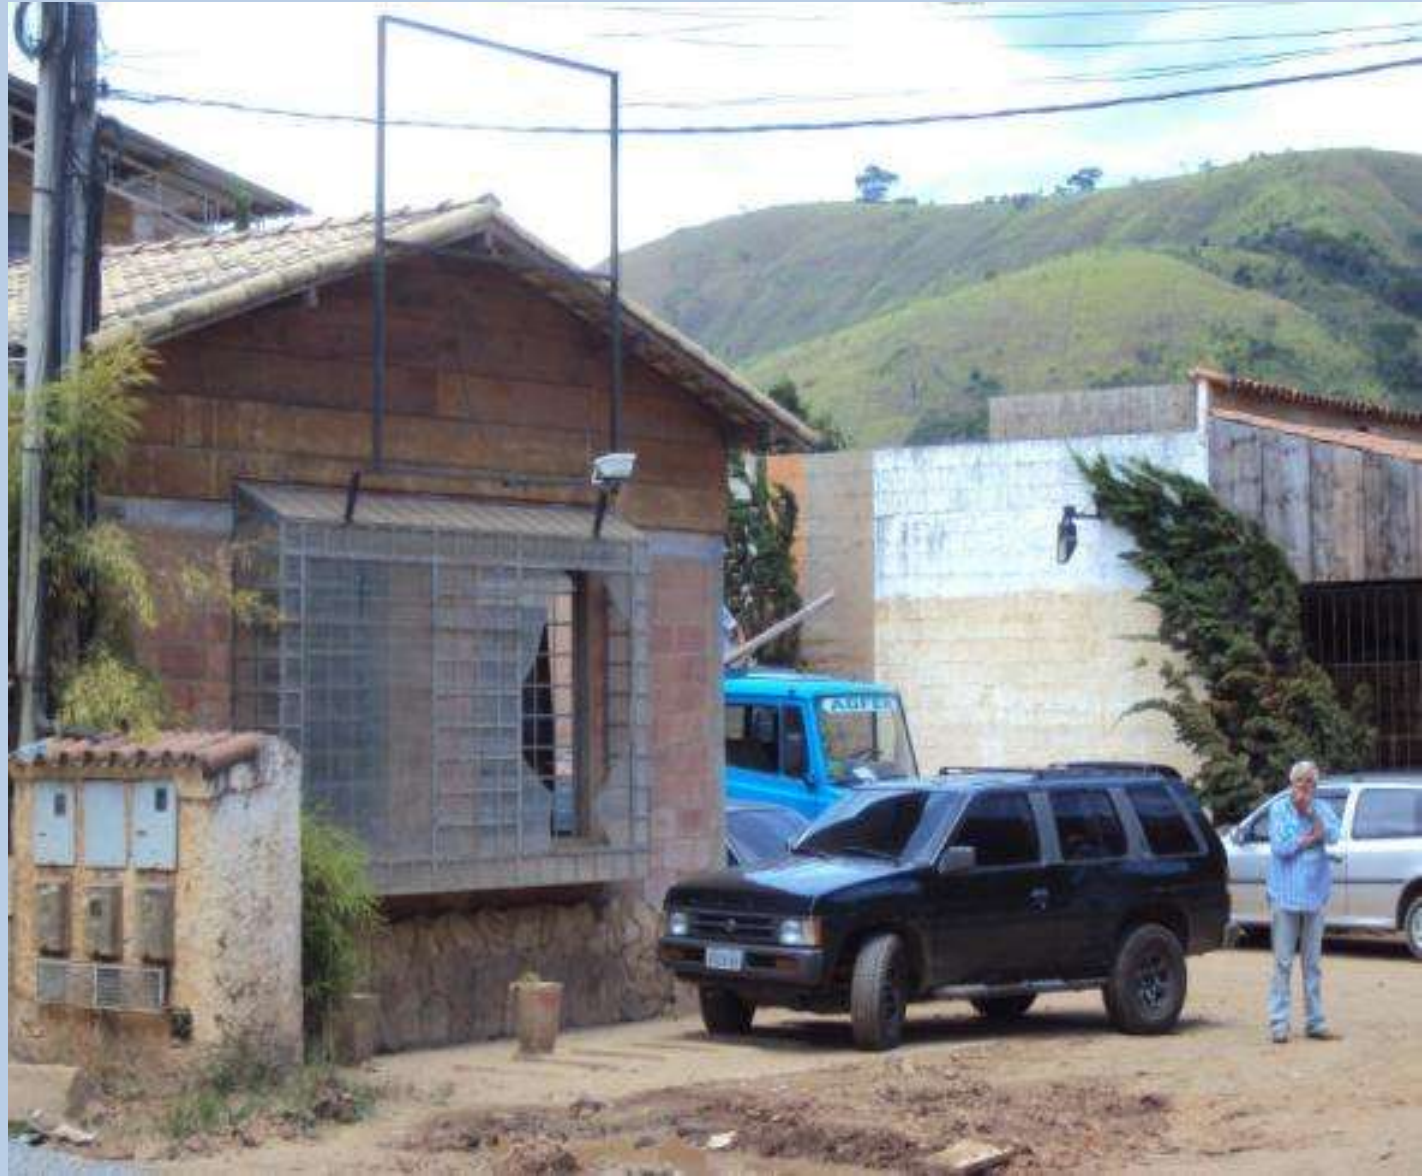
Altura que a água do Rio Santo Antonio atingiu, em frente à Agristar, em Benfica.

A calha do vale tem uma largura de 200 m.

Considerando uma profundidade média de 2,5m, a secção do rio neste trecho atinge 500 m<sup>2</sup>.

Qualquer alargamento da calha do rio é inócuo e completamente ineficaz para amenizar os efeitos do fluxo de água quando este está próximo à capacidade do vale.
