# **As causas da tragédia do Cuiabá e a tragédia das soluções propostas**

**22 de fevereiro de 2013**

## Segundo Relatório sobre as Tragédias de Janeiro de 2011, no Vale do Cuiabá, promovido pela Frente Pró Petrópolis

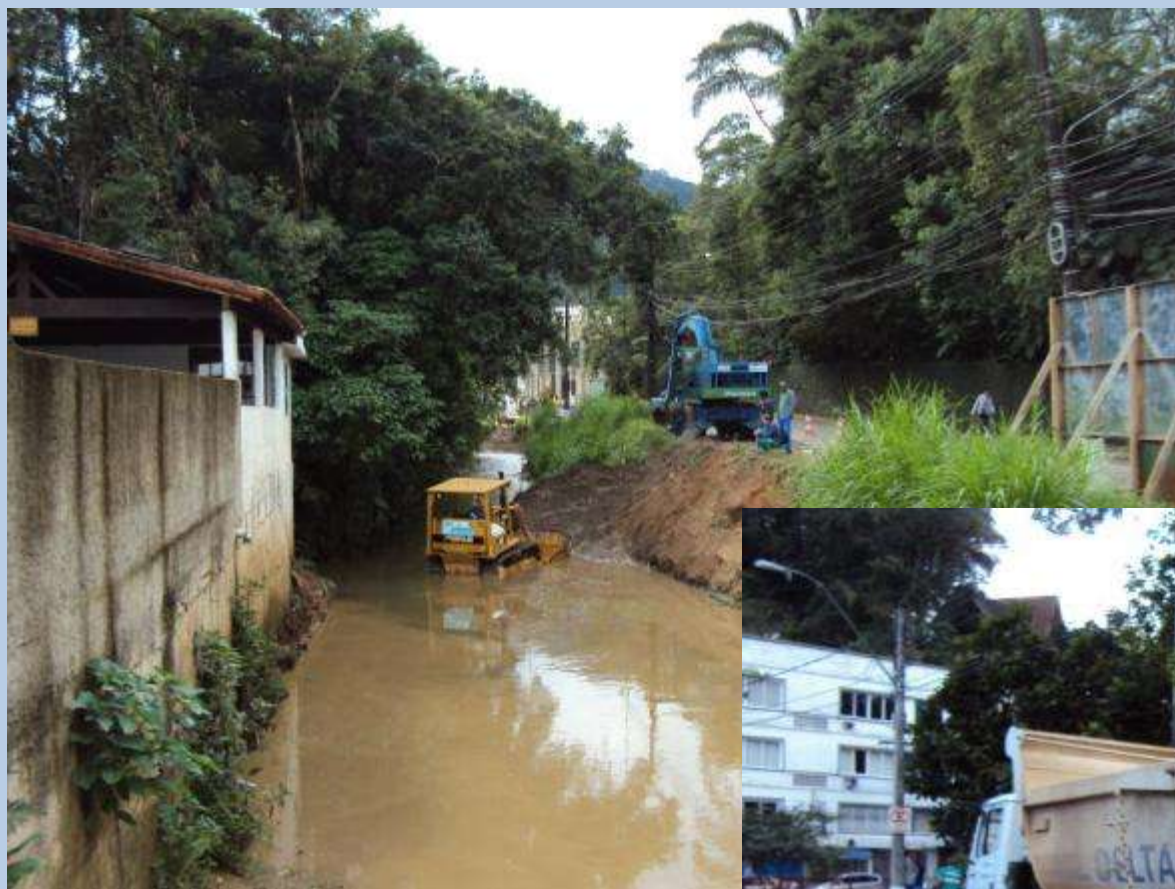
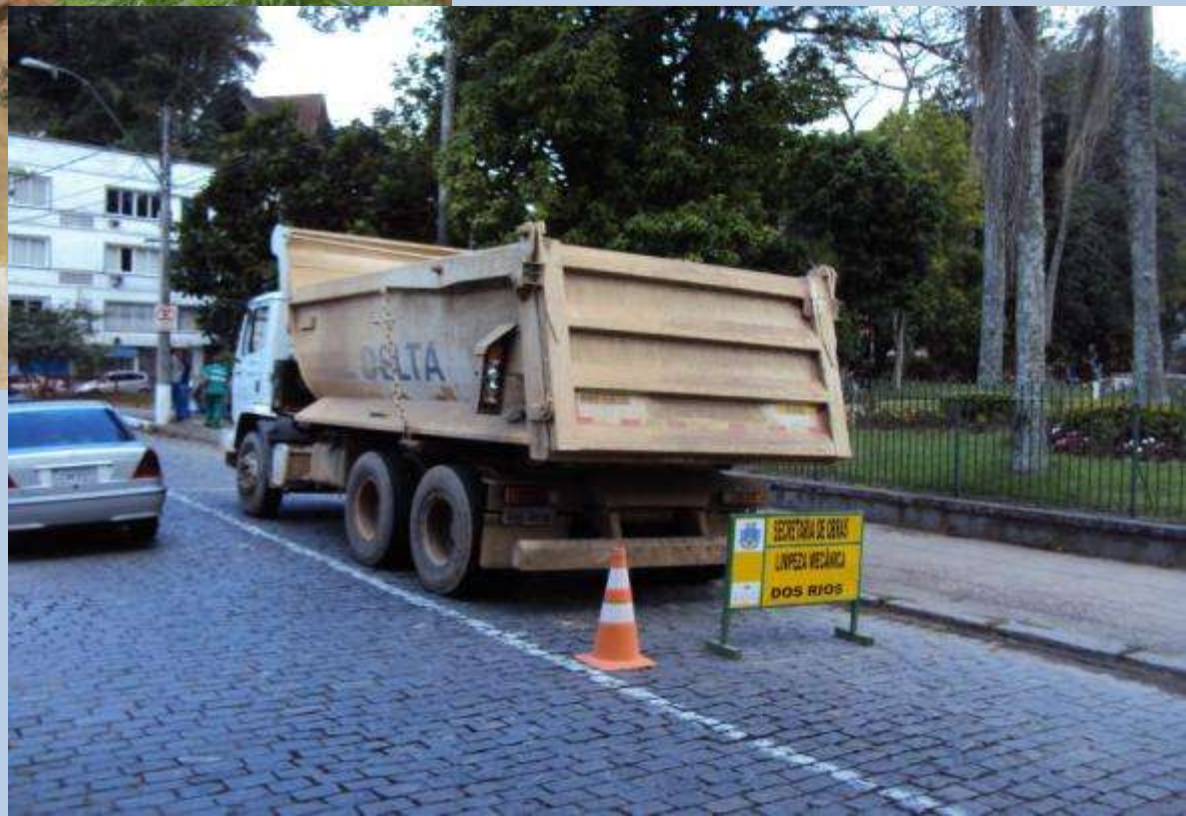
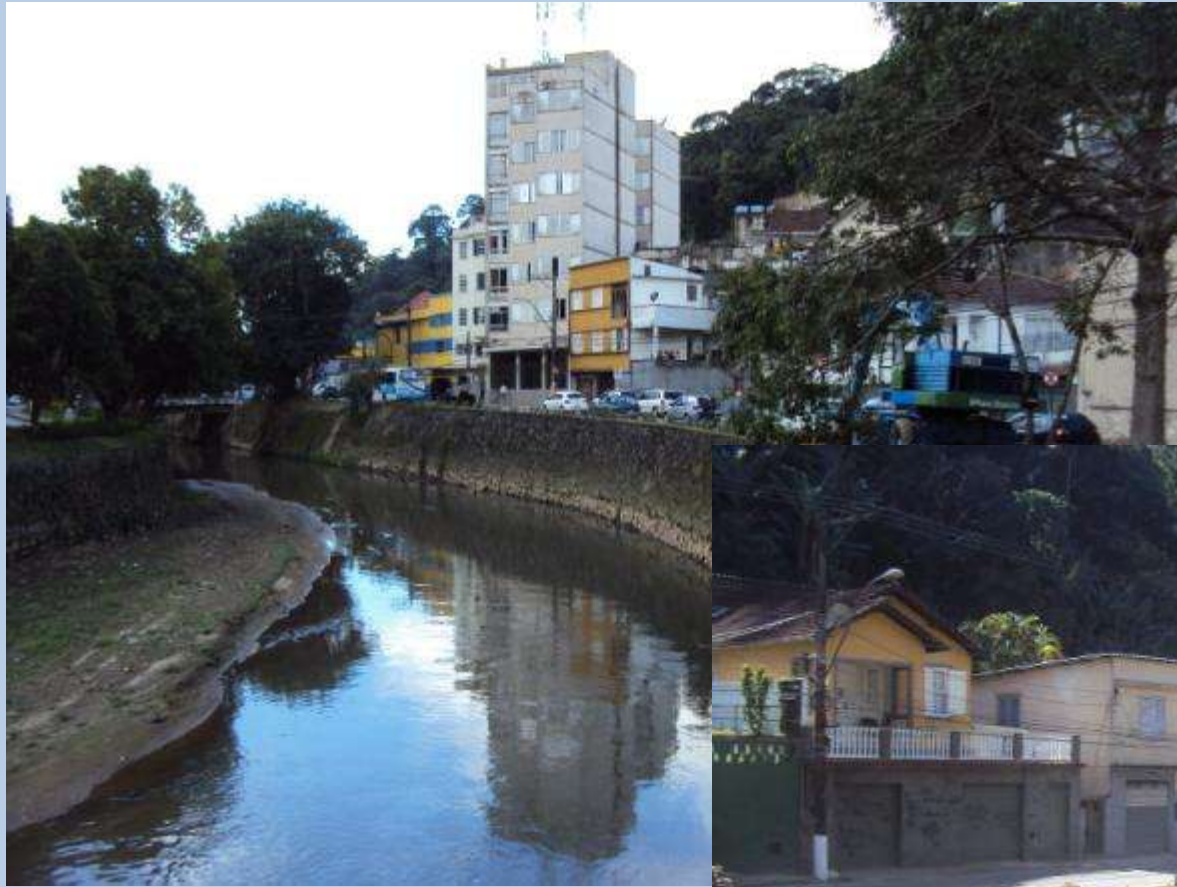
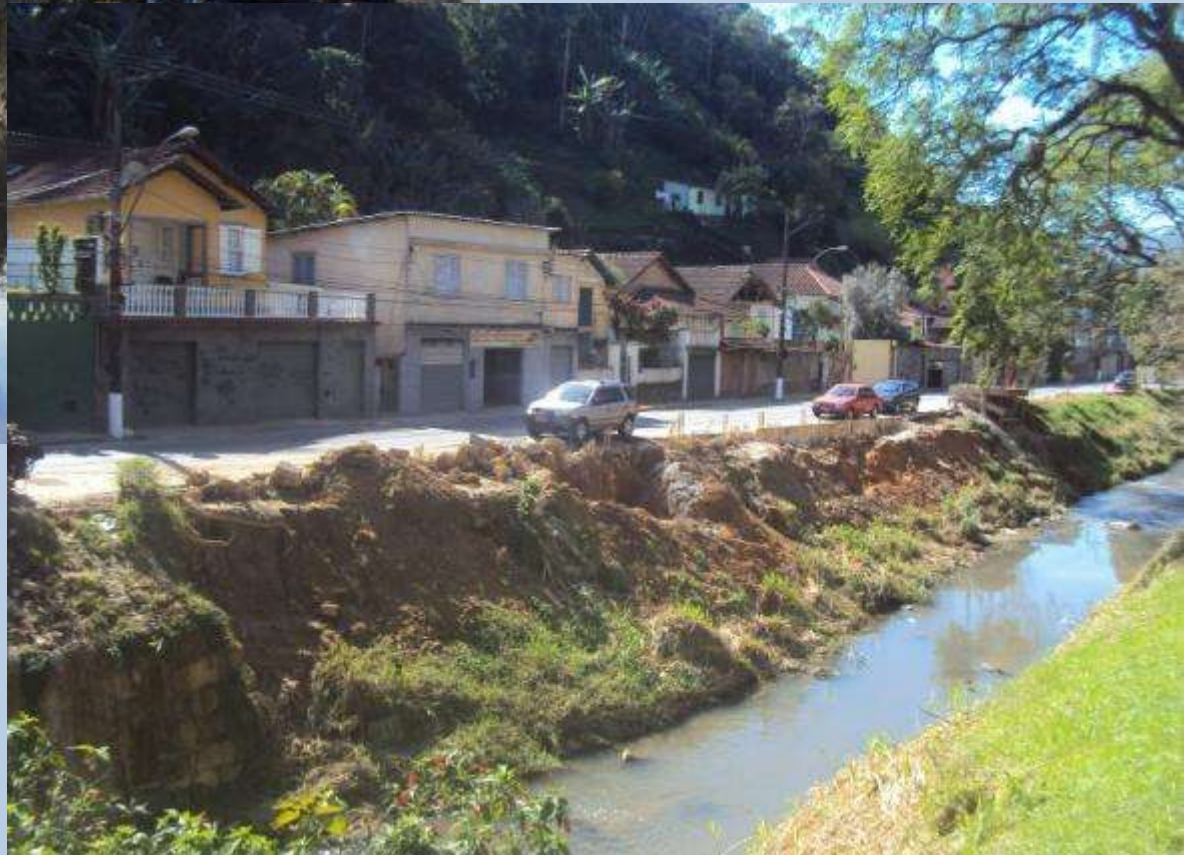
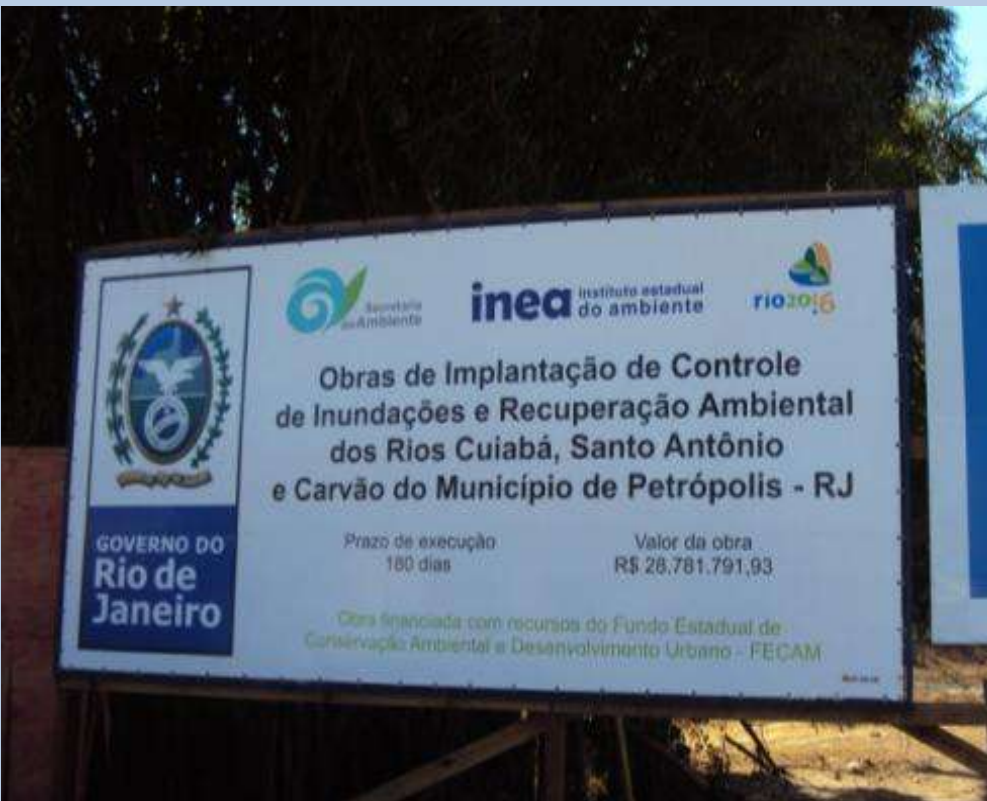
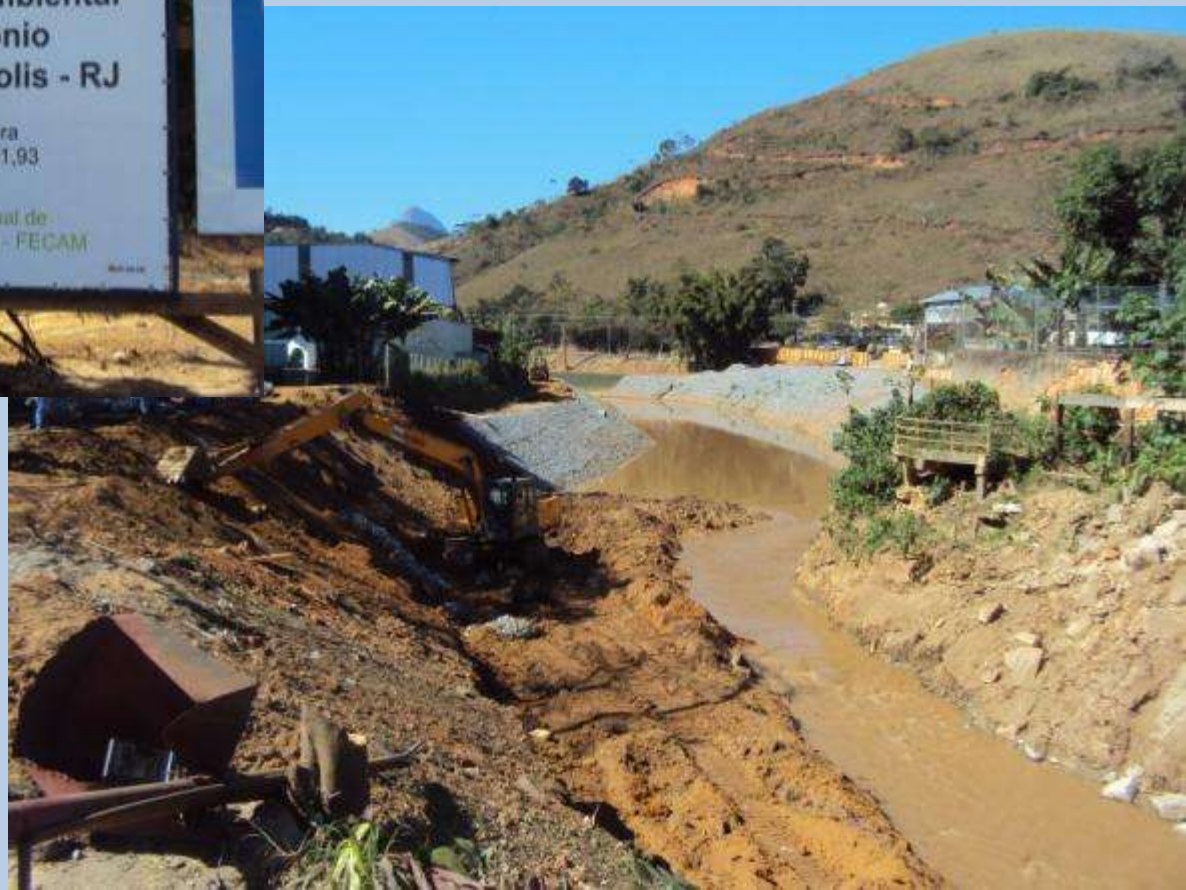
As obras de alargamento da calha representam um aumento da capacidade de vazão da calha em si, e só absorvem 2% do volume da vazão no caso de chuvas fortes, enquanto que **o reflorestamento absorveria 90% da água** que cai em forma de precipitação sobre as áreas florestadas.

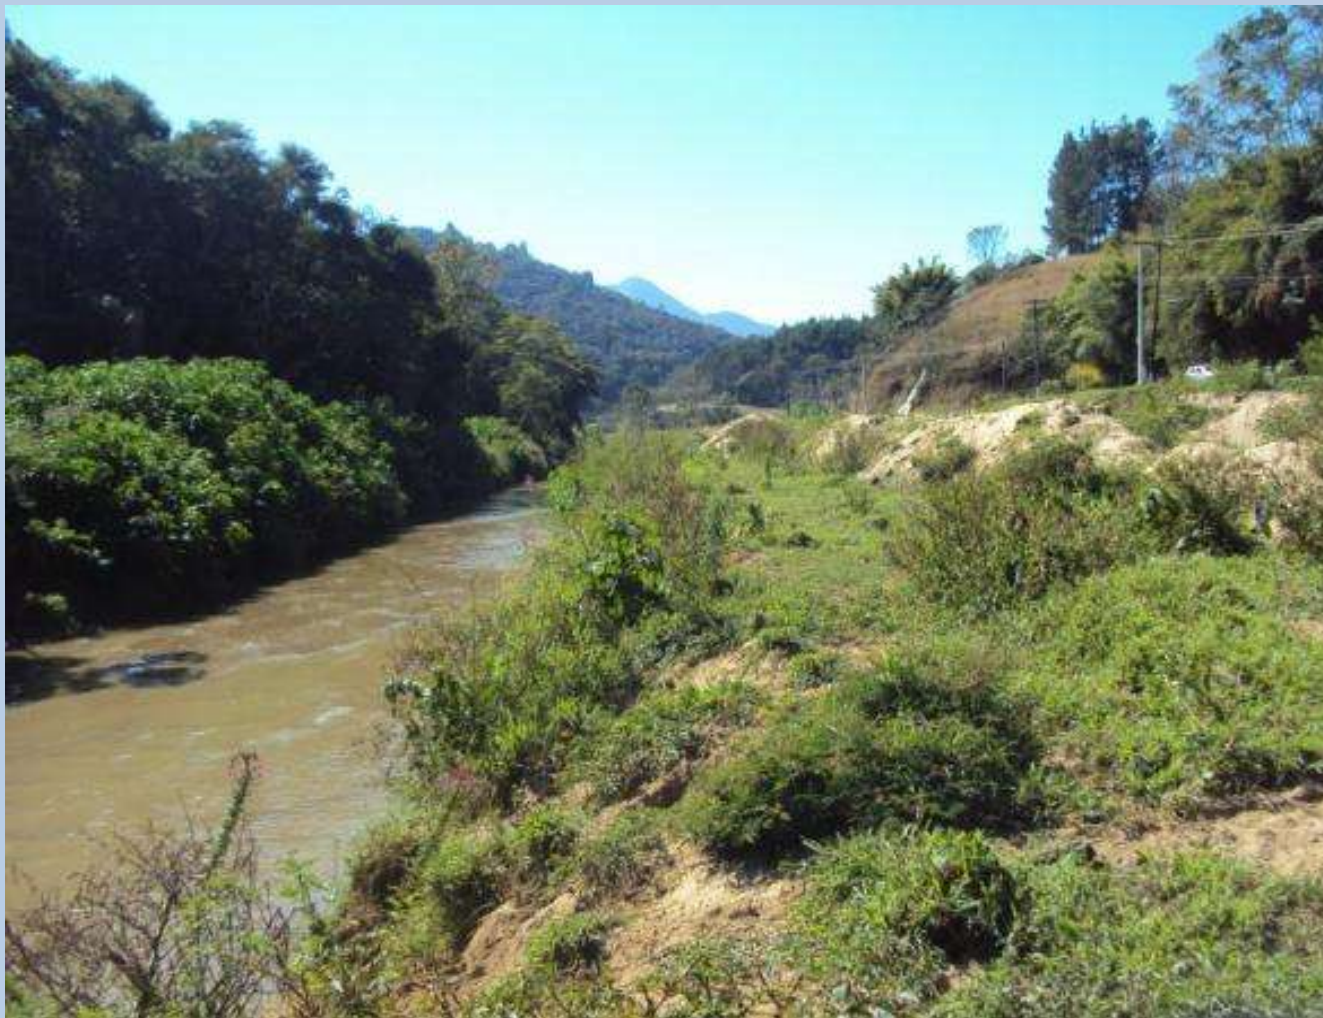
**Dragagem executada ao longo do Rio Santo Antonio - o material retirado do leito do rio foi colocado nas margens, de onde rapidamente volta ao rio, com as próximas chuvas. Um trabalho caro e inútil.**
