As causas da tragédia do Cuiabá e a tragédia das soluções propostas

Segundo Relatório sobre as Tragédias de Janeiro de 2011, no Vale do Cuiabá, promovido pela Frente Pró Petrópolis

Relatório da visita técnica no Vale do Cuiabá – Itaipava – Petrópolis - RJ

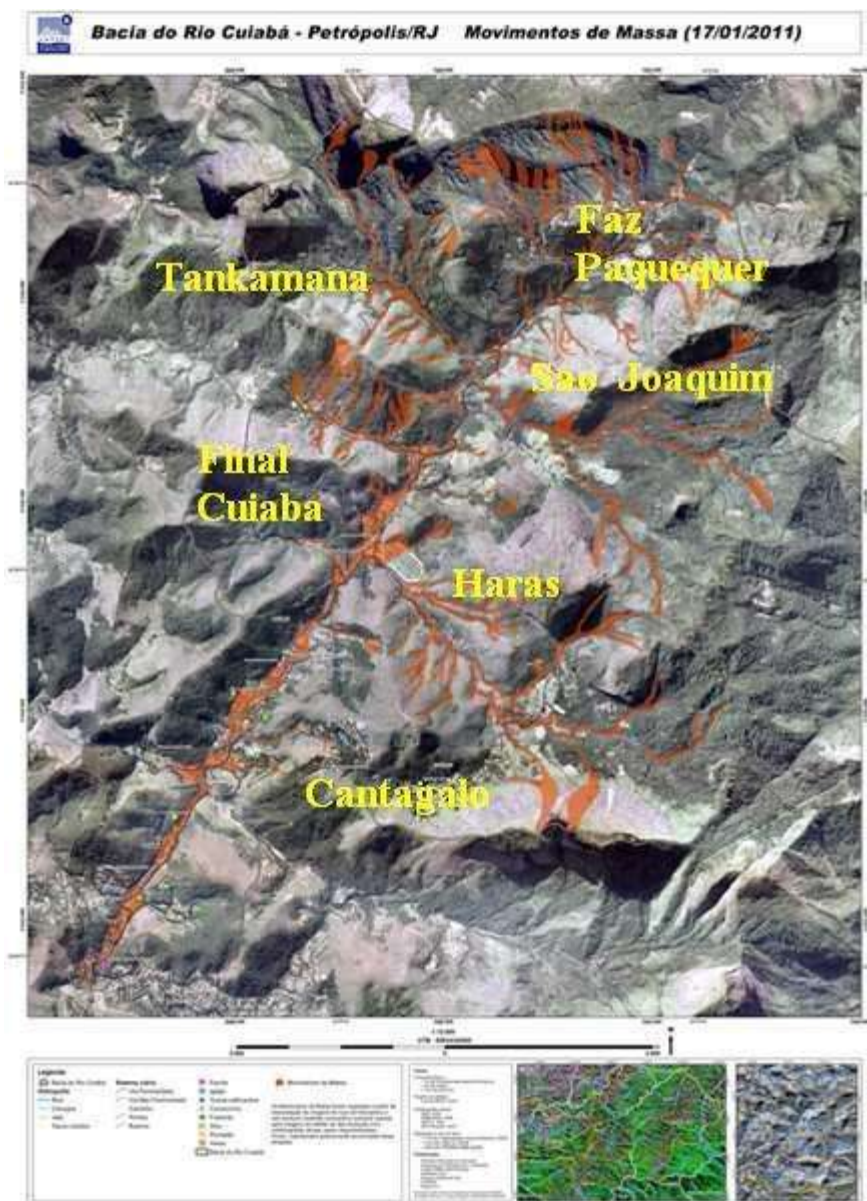
Nas fotos aéreas abaixo, está claro que os deslizamentos e enchentes só ocorreram em áreas desmatadas e degradadas, ou em áreas de risco natural, muito íngremes. Nesta área do Cuiabá, o índice de desmatamento chega a ser 50%.

Fonte: Graeff et al, 2011 (Diagnóstico Sobre Eventos Naturais Extremos ocorridos no Vale do Cuiabá Distrito de Itaipava Petrópolis – RJ Madrugada de 12 de janeiro de 2011, preparado para o Instituto Superior do Ministério Público)

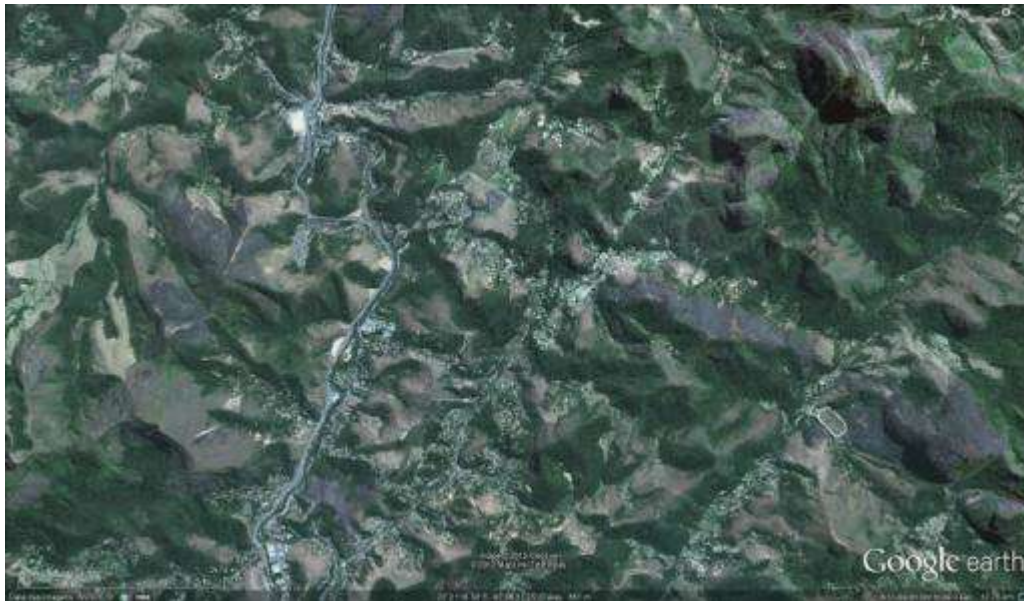
Foto do Vale do Cuiabá de Setembro de 2010, aonde se vê claramente as queimadas no final do Cuiabá

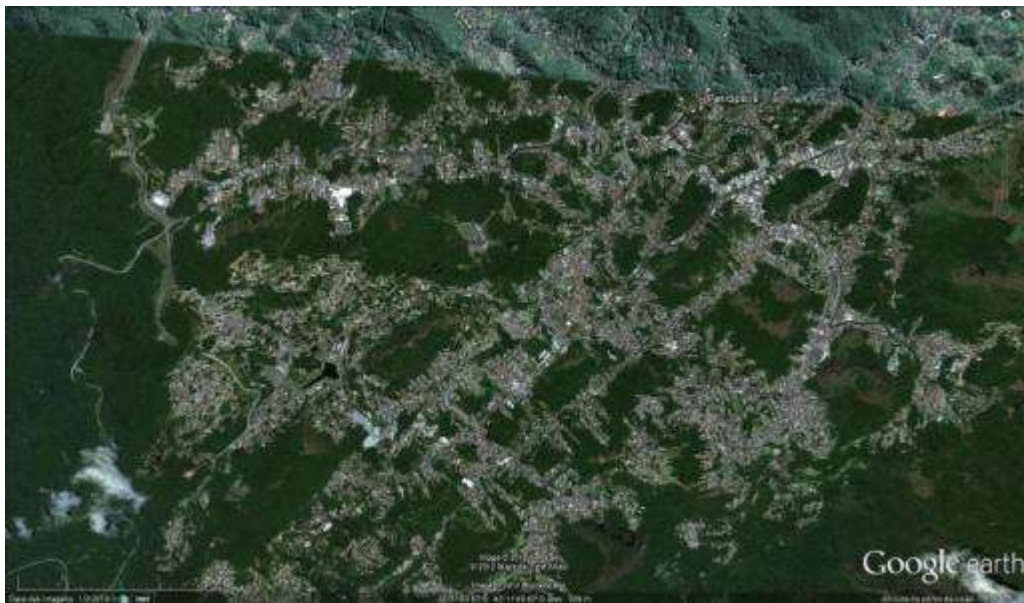
Como pode ser visto na foto abaixo, no centro de Petrópolis, os problemas de deslizamentos se restringem predominantemente a problemas de drenagens de encostas. Os topos de morros apresentam-se bem conservados. Os problemas de enchentes estão ligados à grande superfície desmatada em função das áreas ocupadas pelas construções.

Foto do Centro de Petrópolis, mostrando as construções, que representam grande parte da área da região urbana.

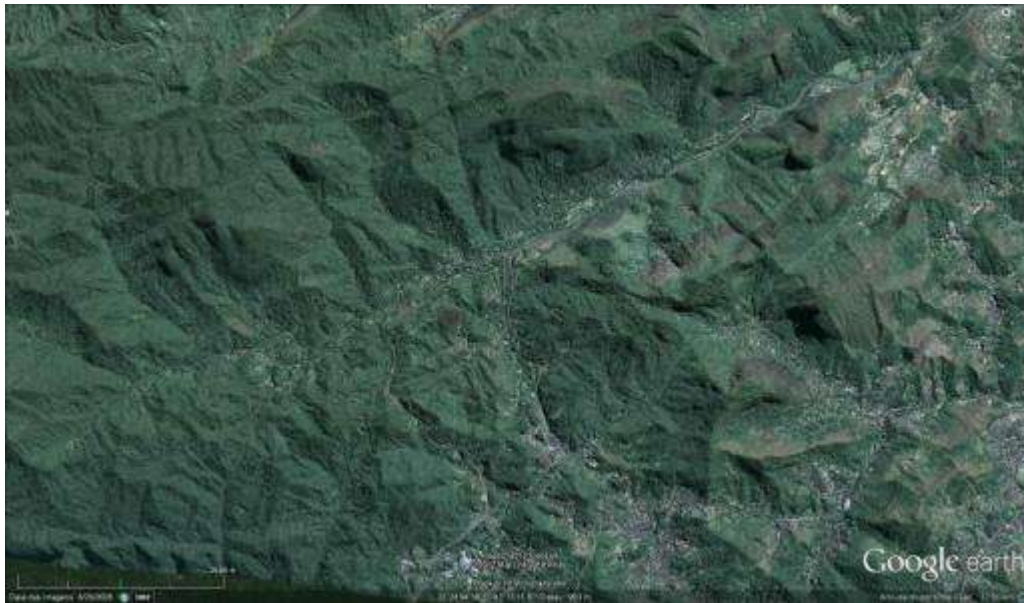
Já em áreas de matas bem conservadas como o Rocio e Fazenda Inglesa, os problemas de enchentes e deslizamentos praticamente inexistem.

Foto mostrando áreas de Petrópolis relativamente bem conservadas.

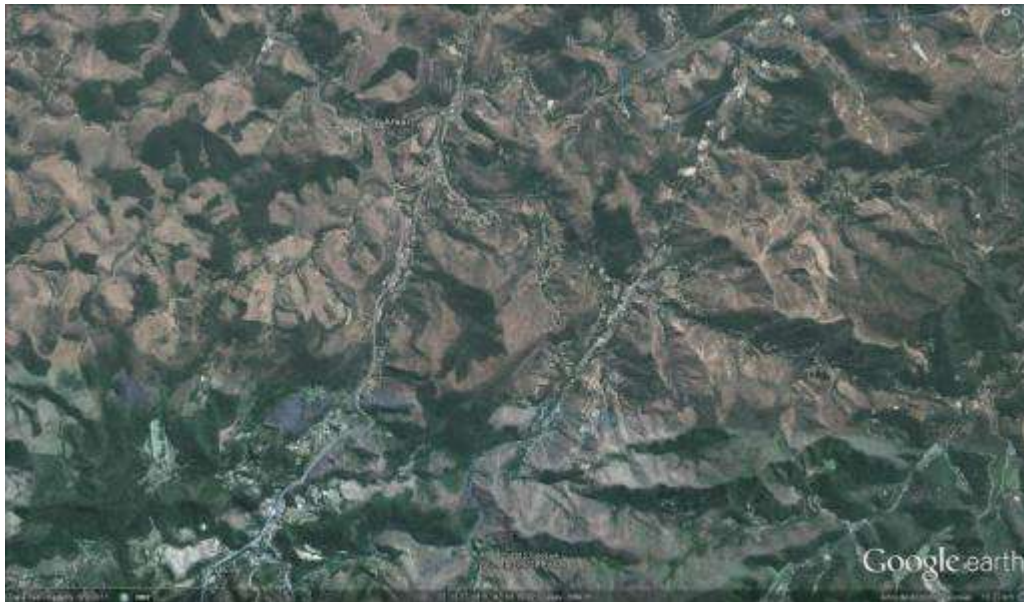
As áreas como a Posse e o Brejal apresentam altíssimos níveis de desmatamento e por isto estão muito mais vulneráveis a problemas de enchentes e deslizamentos

Foto mostrando áreas de Petrópolis altamente degradadas.

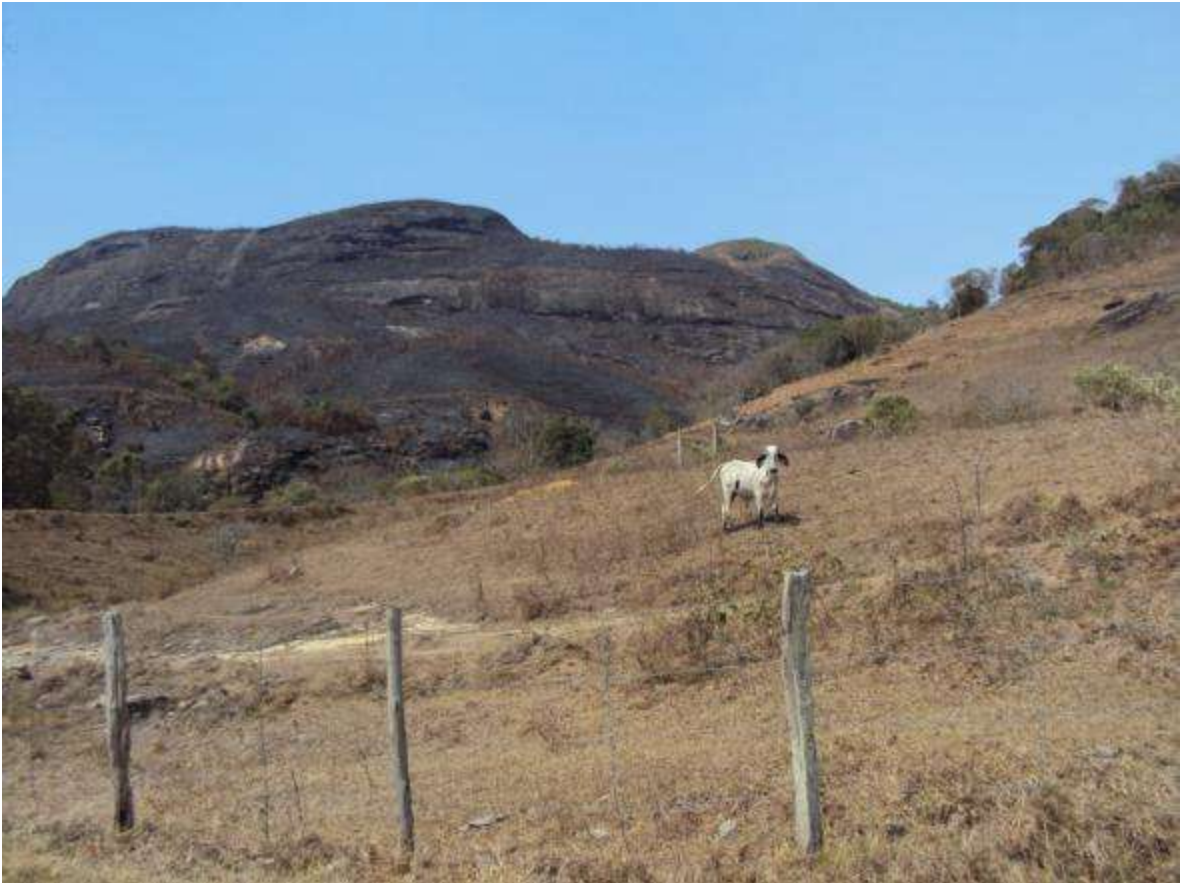
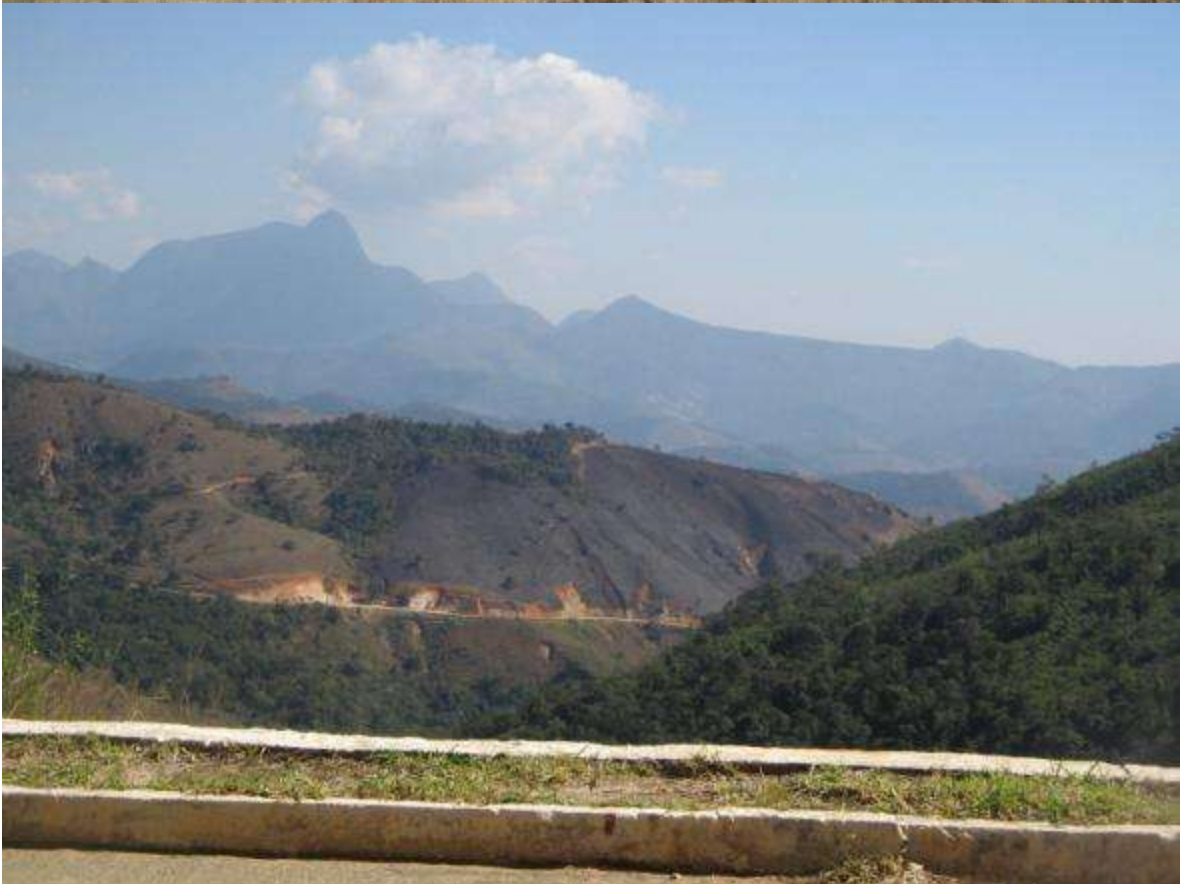
As fotos abaixo mostram como é intenso o processo de degradação ambiental daquela região, com os consequentes deslizamentos na beira das estradas. Mas o que mais espanta é que as autoridades nunca atacaram a raiz do problema, ou seja, a degradação ambiental, mas sempre optaram por obras que têm apenas efeito de maquiagem, e que não resolvem definitivamente o problema das enchentes, pois não enfocam a contenção de encostas e a retenção das precipitações concentradas.

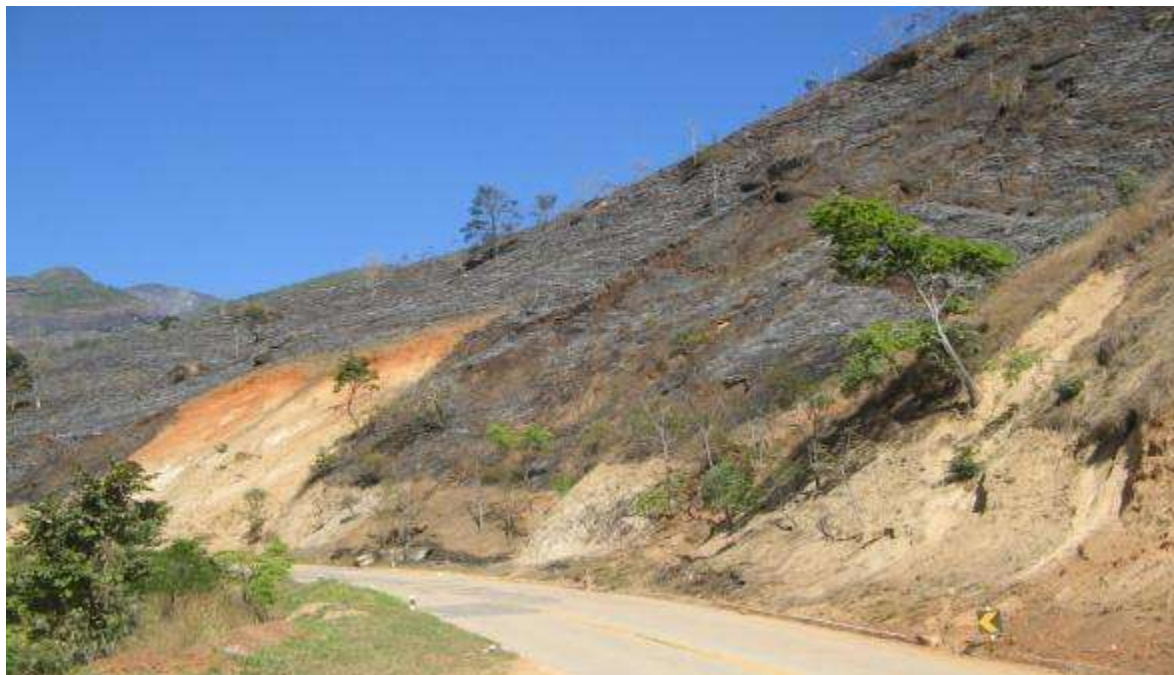
Abaixo, podem ser vistos alguns dos vários deslizamentos que ocorreram em 2008, após os quais foram feitas obras caras, permanecendo os mesmos riscos.

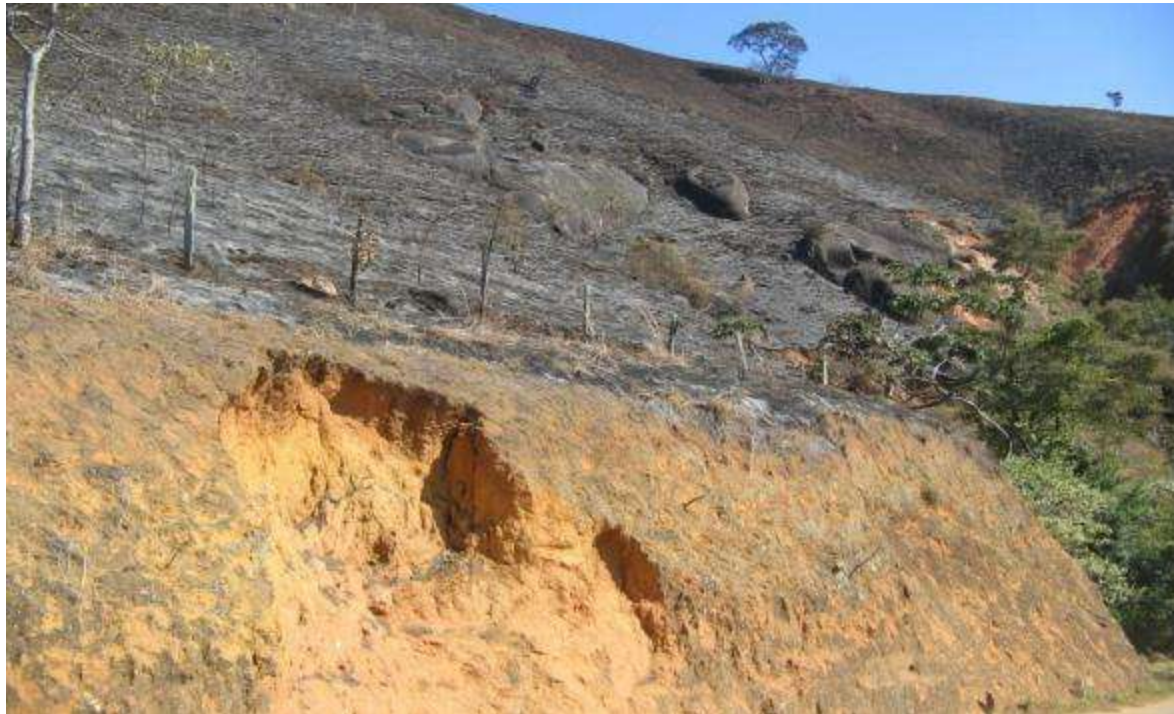
Abaixo, se vê nitidamente o problema que o desmatamento e as queimadas acarretam: Desestabilização das encostas e perda da biodiversidade.

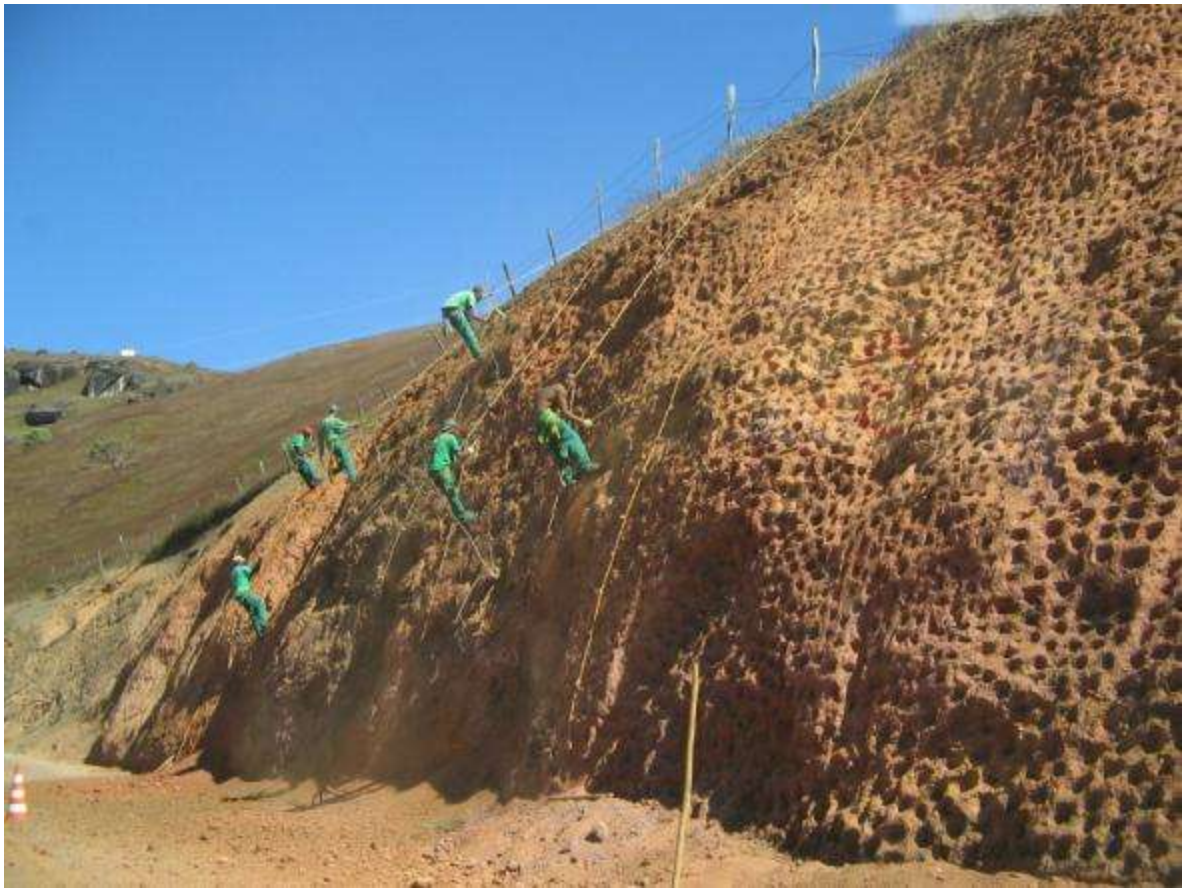
Na foto abaixo, a obra em andamento em nada diminuiu o risco da encosta, pois a vegetação já foi totalmente removida.

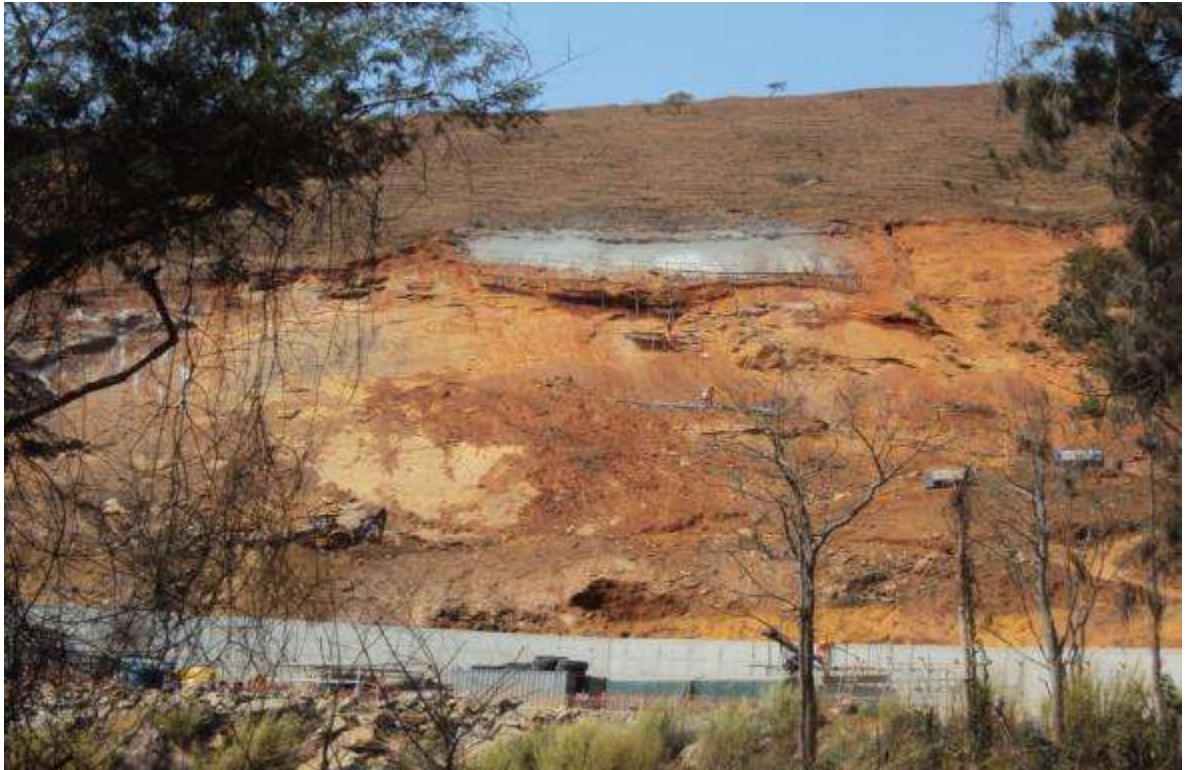
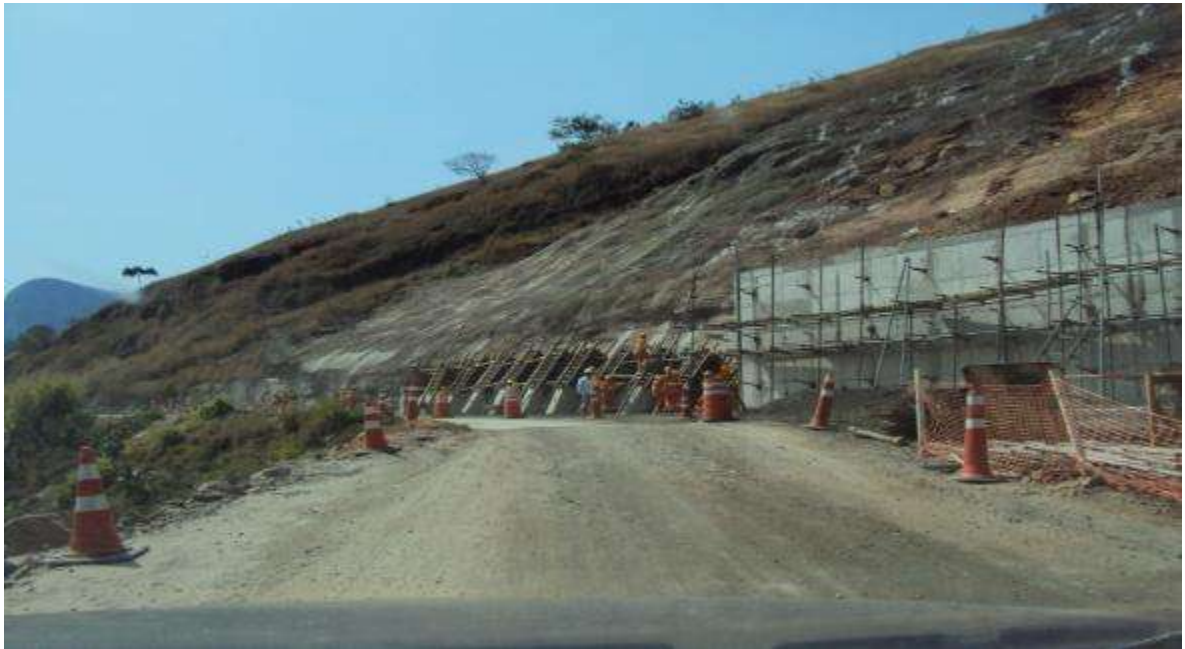
Como em 2008 não se foi à raiz do problema da encosta, a chuva de 12 de fevereiro de 2012 trouxe então outro enorme deslizamento, que poderia ter sido evitado caso, em 2008, tivessem sido feitas obras adequadas de contenção e drenagem das encostas, incluindo também o reflorestamento.

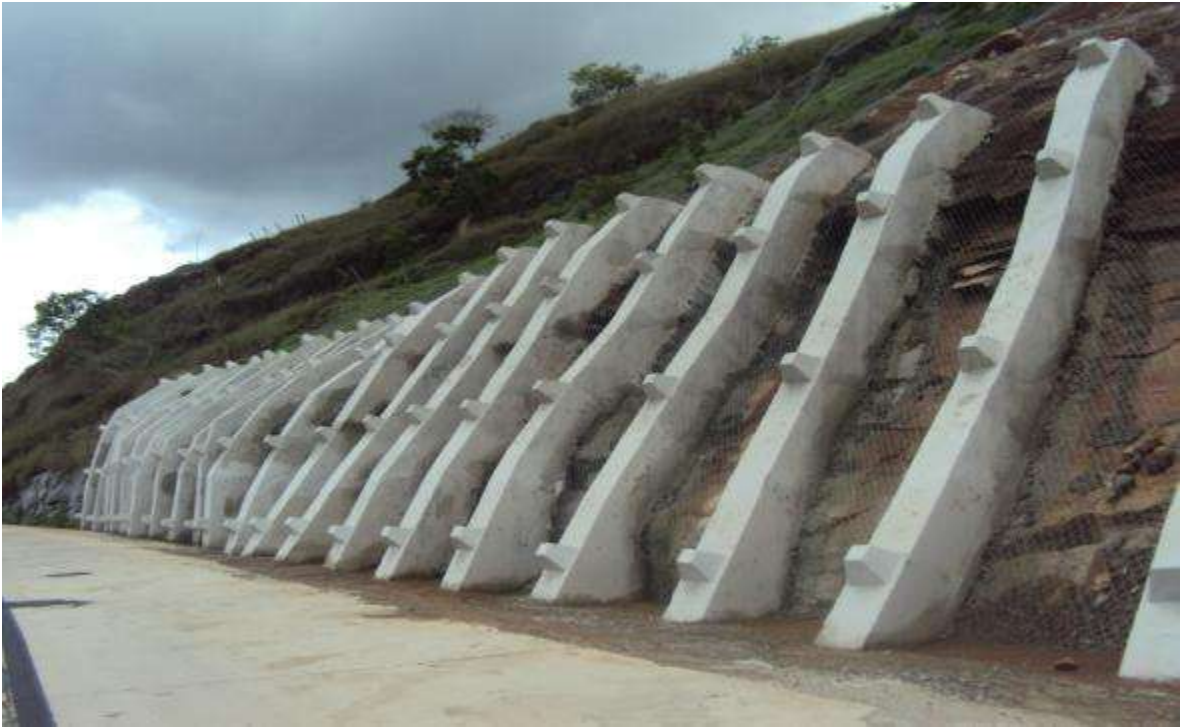
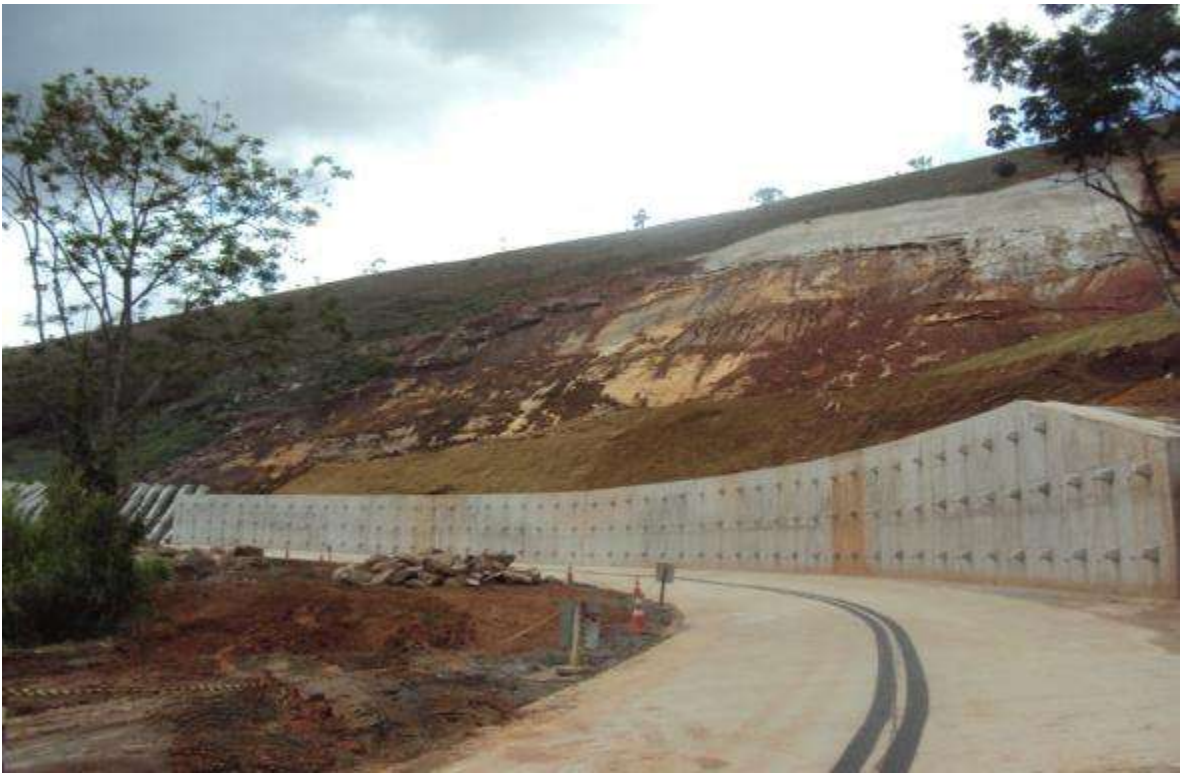
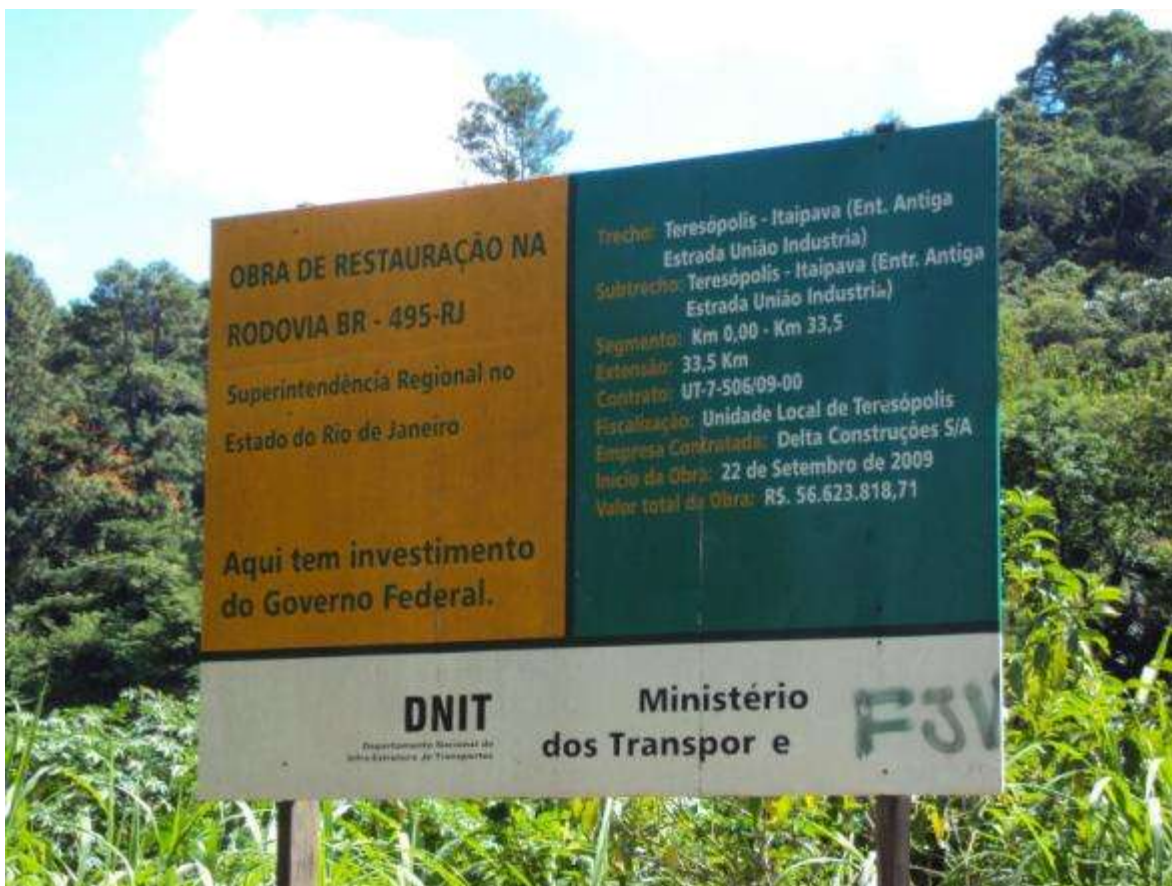
Abaixo, podem ser vistas obras de elevadíssimo valor, que poderiam ter sido facilmente evitadas, caso, há três anos, tivesse sido feita a cobertura vegetal da encosta.

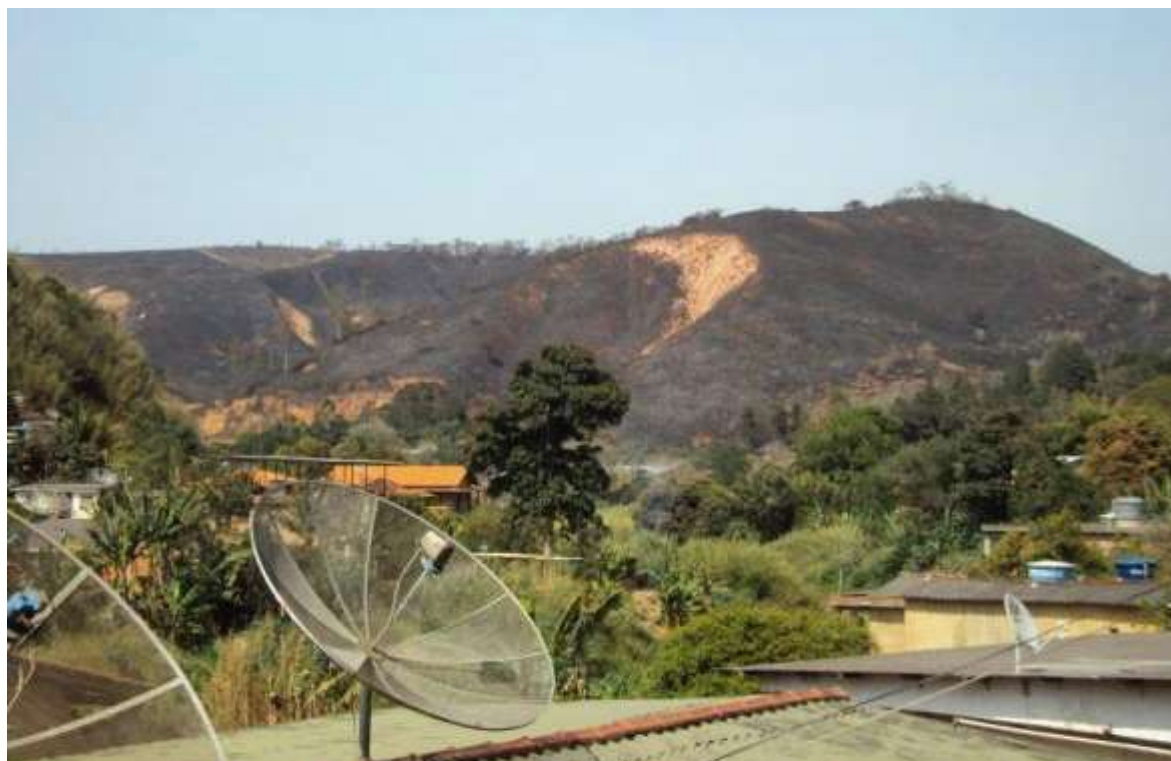
Abaixo, pode ser vista a situação em que a estrada se encontra todo o inverno: Encostas cada vez mais instáveis e queimadas.

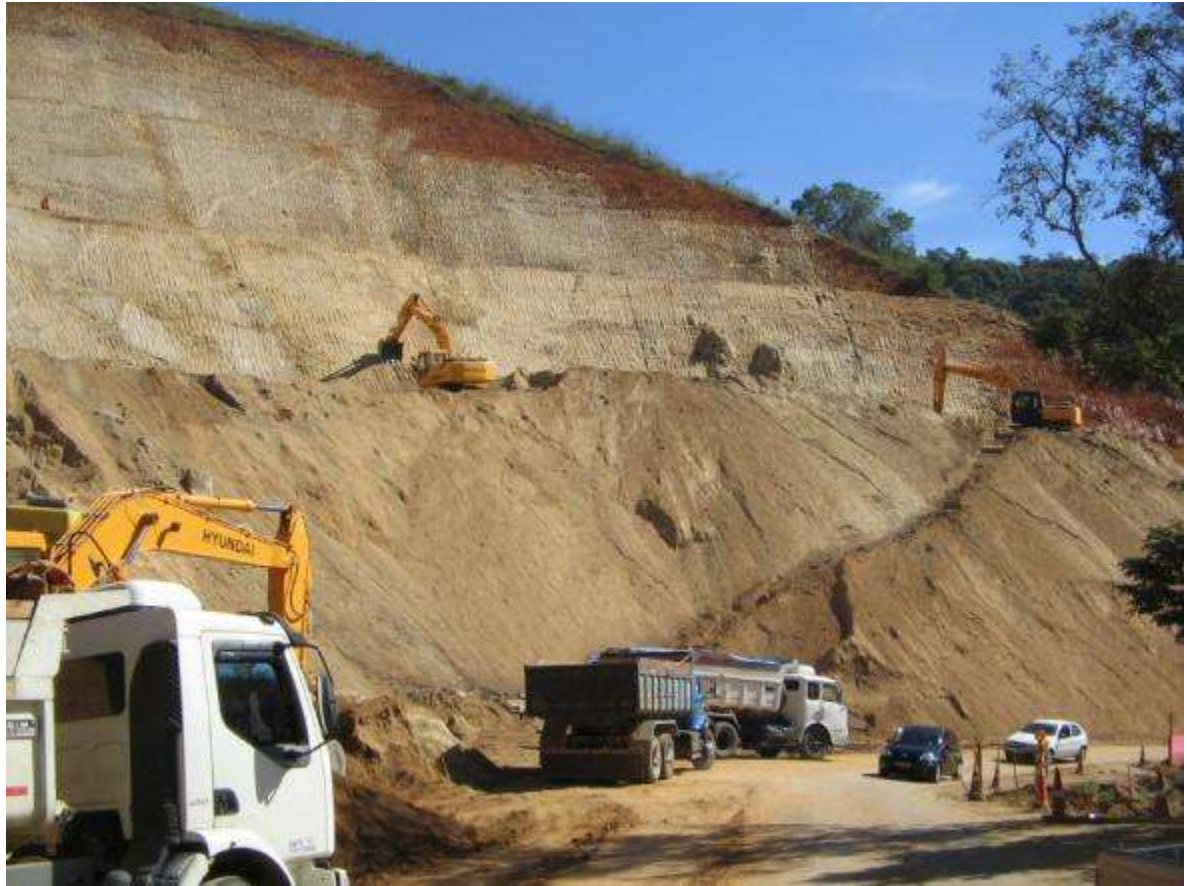
Com as encostas queimadas, cada vez haverá mais problemas de enchentes e deslizamentos. O grande deslizamento visto na foto abaixo também foi ocasionado pela cabeceira do morro desmatada.

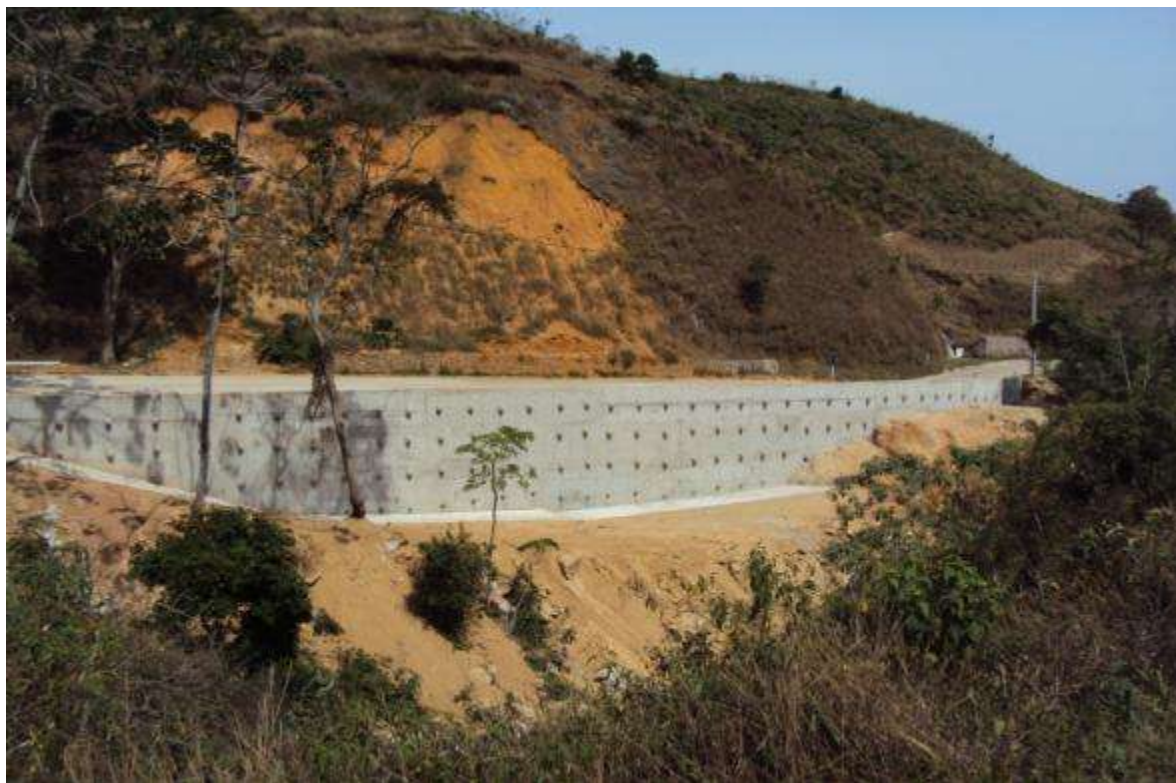
Obra em 2011: pode ser comparada a matar moscas com bomba atômica.

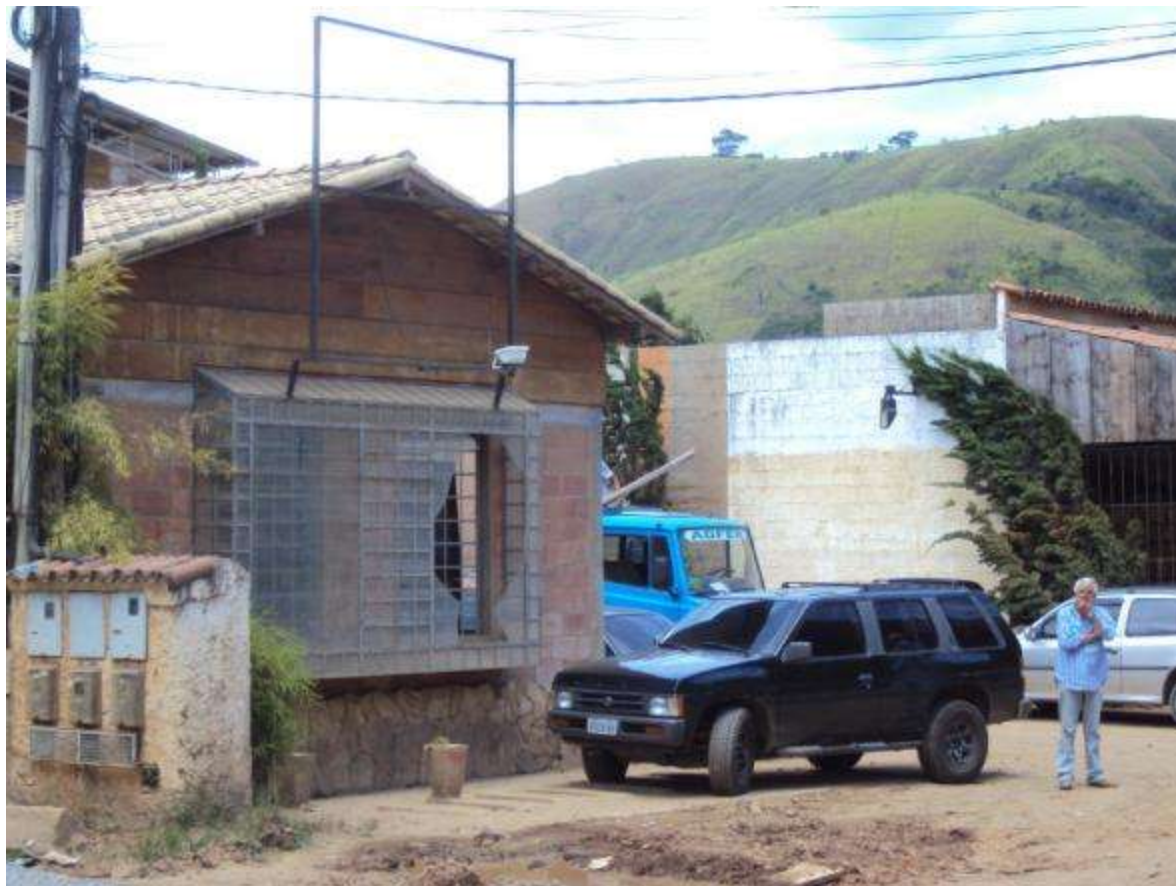
Na foto abaixo, vemos a altura que a água do Rio Santo Antonio atingiu, em frente à Agristar, em Benfica. Neste trecho, a calha do vale tem uma largura de cerca de 200 m. Levando em conta uma profundidade média de 2,5m, isto nos leva à conclusão que a secção do rio neste

trecho atinge cerca de 500 m², sendo, portanto, qualquer alargamento da calha do rio inócua e completamente ineficaz para amenizar os efeitos do fluxo de água quando este está próximo à capacidade do vale.

As obras de alargamento da calha representam um aumento da capacidade de vazão da calha em si, e só absorvem 2% do volume da vazão no caso de chuvas fortes, enquanto que o reflorestamento absorveria 90% da água que cai em forma de precipitação sobre as áreas florestadas.

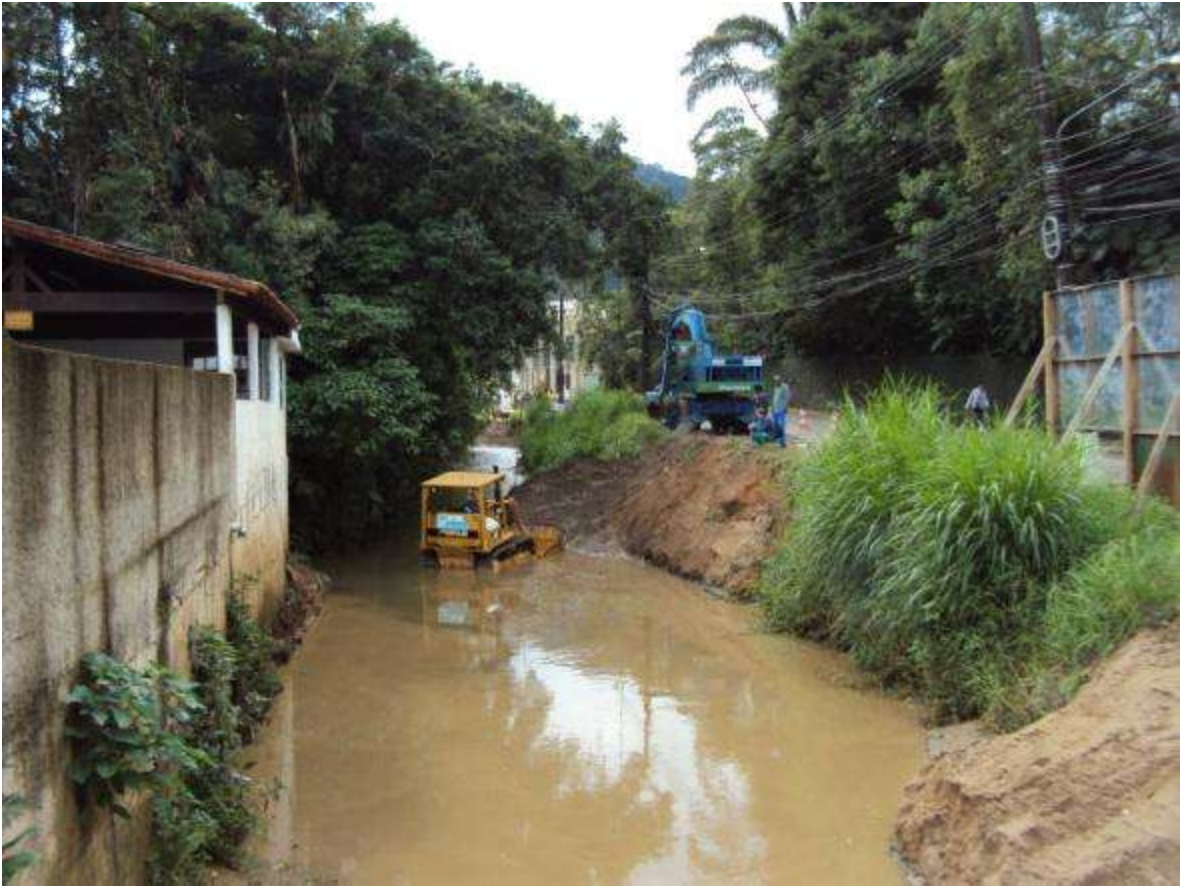
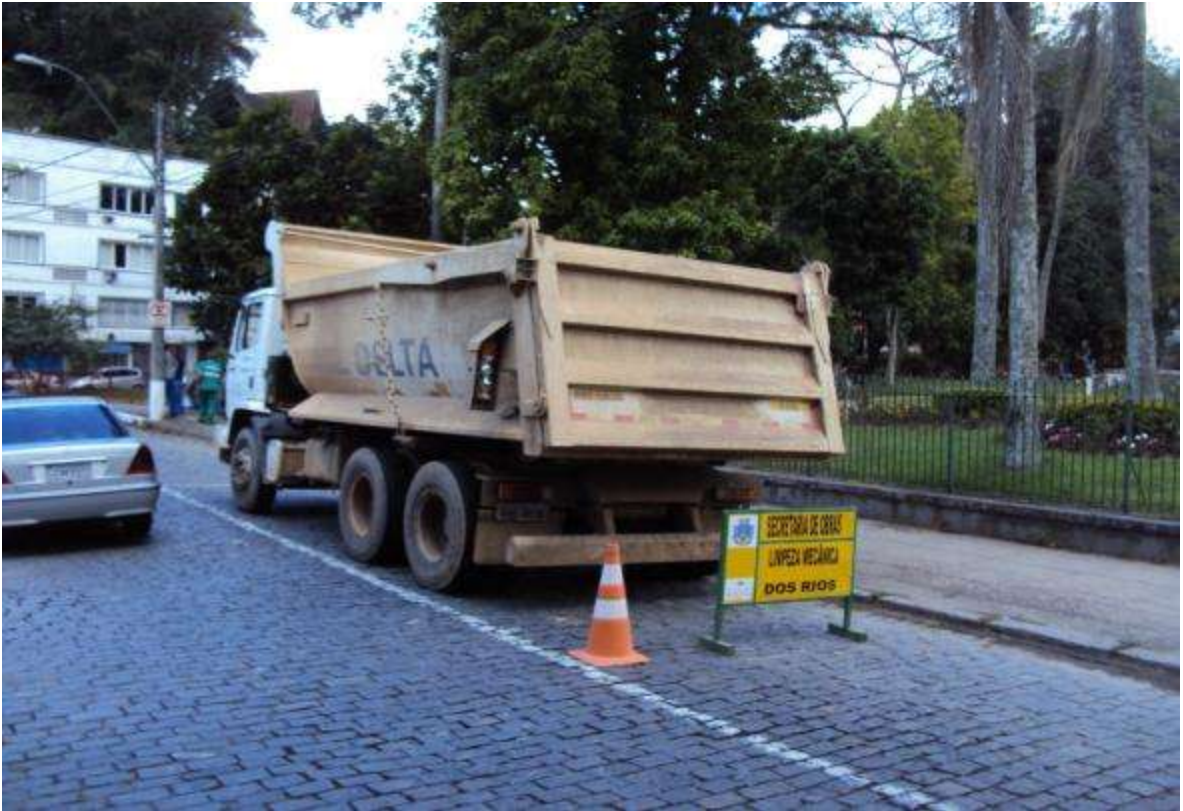
Petrópolis precisa sair deste modelo insustentável de obras, aonde se investe apenas em obras emergenciais e nas consequências das chuvas, e nunca se investe no social, no meio ambiente e em obras que evitem as enchentes e deslizamentos.

As chuvas não aumentaram, mas sim o desmatamento e a degradação ambiental, que estão tornando a cidade cada vez mais vulnerável aos desastres naturais.

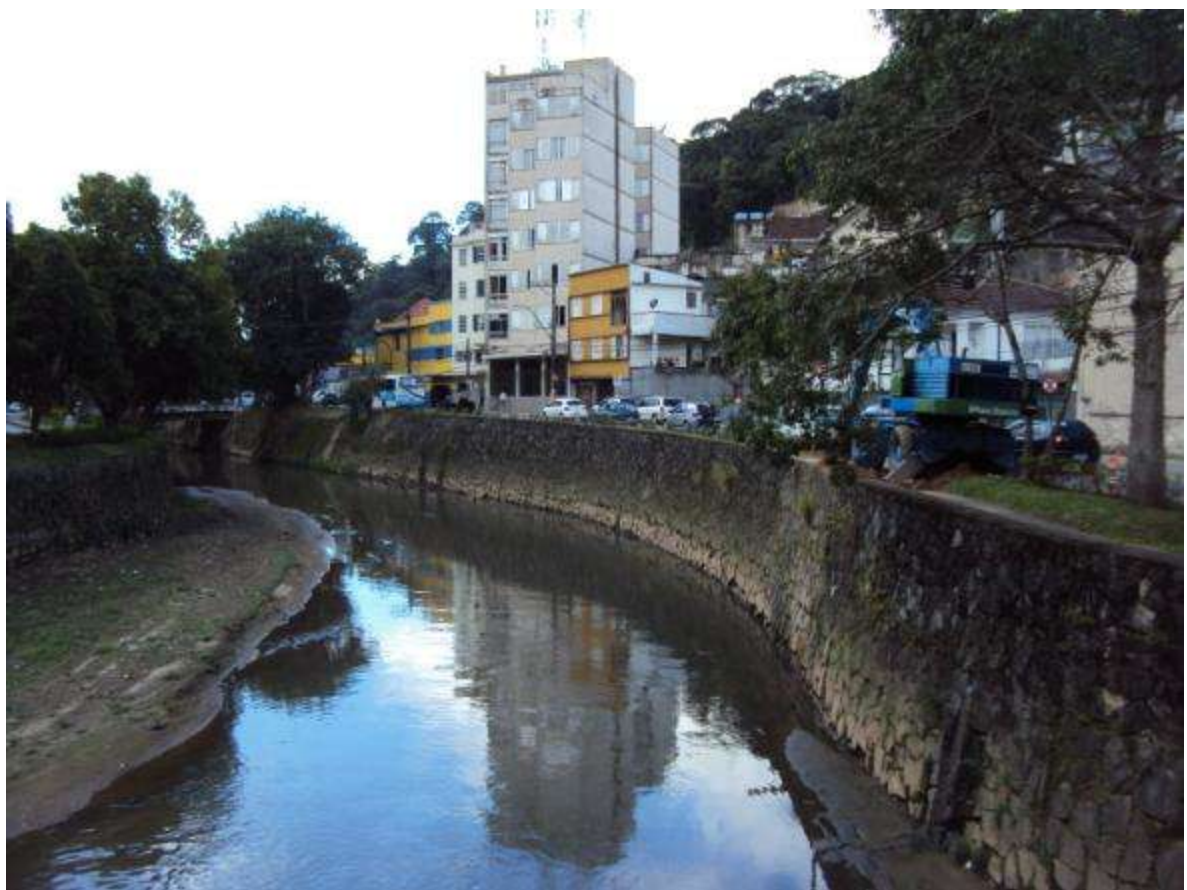
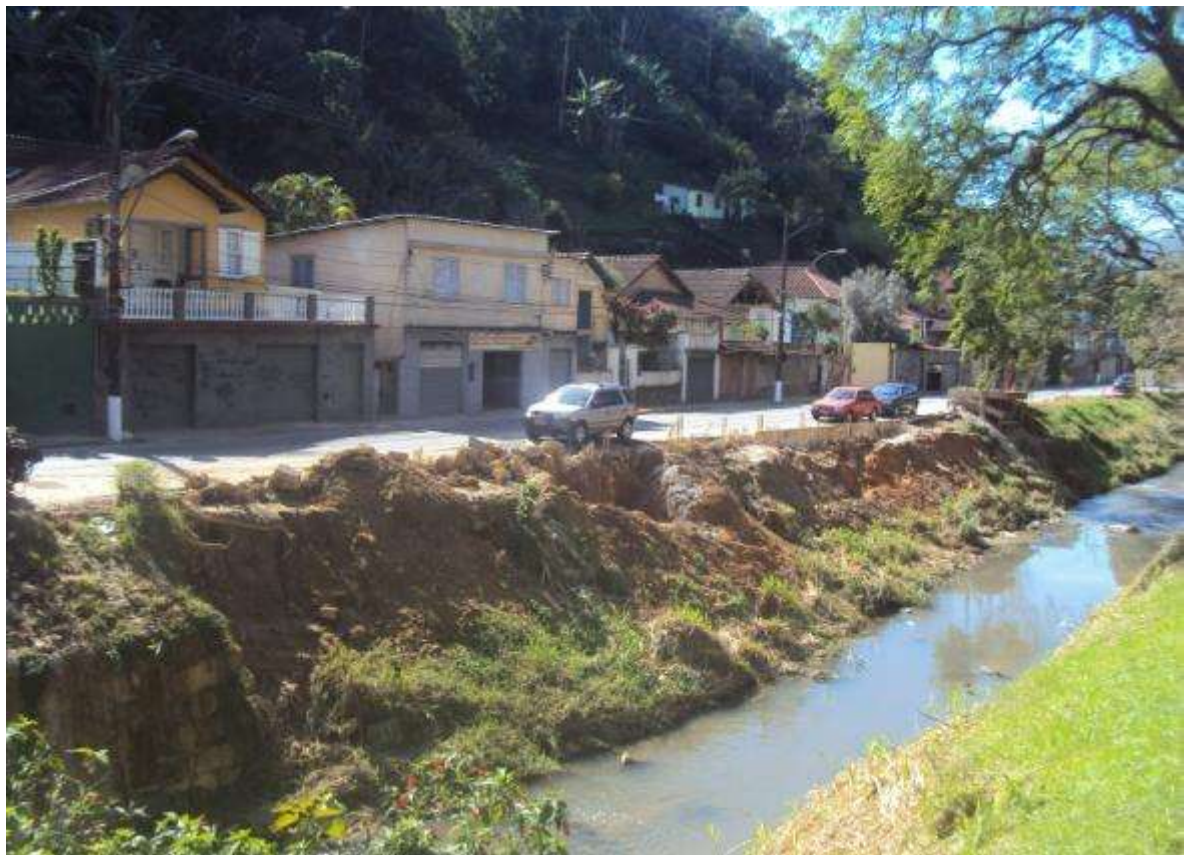
Obra abandonada na Rua Bingen
