As causas da tragédia do Cuiabá e a tragédia das soluções propostas

Segundo Relatório sobre as Tragédias de Janeiro de 2011, no Vale do Cuiabá, promovido pela Frente Pró Petrópolis

Relatório da visita técnica no Vale do Cuiabá – Itaipava – Petrópolis - RJ

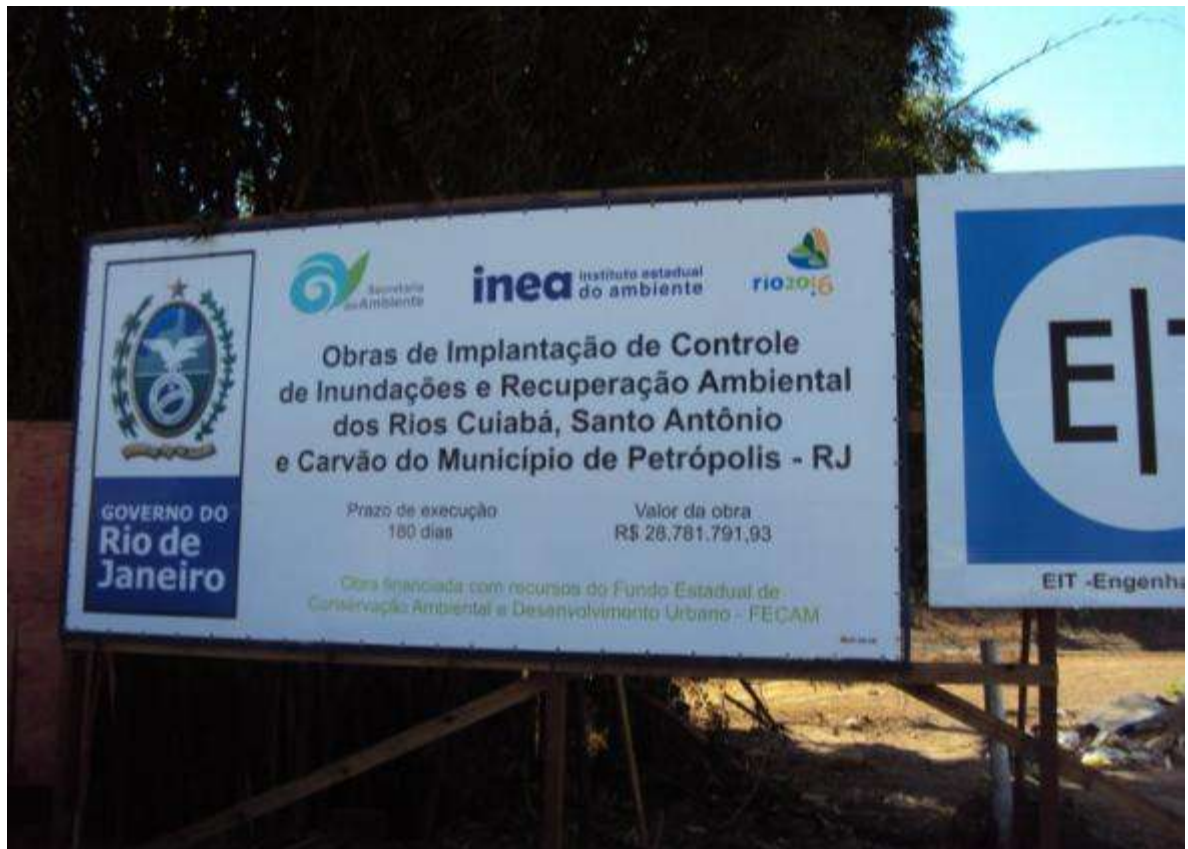
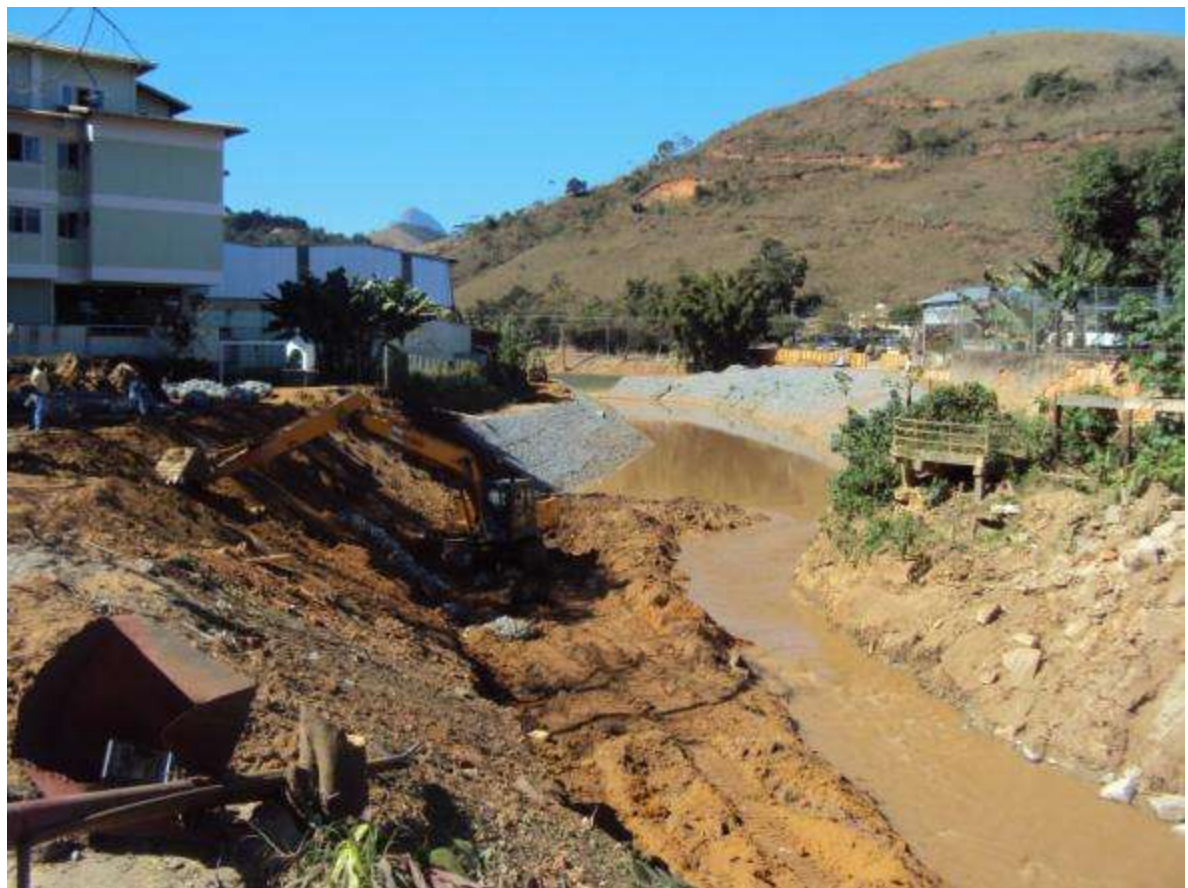
A obra de correção da calha sem dúvida traz benefícios à drenagem da área: Aumentará em 2% a capacidade dos rios em absorver as águas de uma chuva forte, enquanto se todos os morros forem reflorestados como o morro desta foto, teremos uma diminuição de 90% das águas que chegarão aos rios no momento de uma chuva forte.

As obras de alargamento da calha representam um aumento da capacidade de vazão da calha em si, e só absorvem 2% do volume da vazão no caso de chuvas fortes, enquanto que o reflorestamento absorveria 90% da água que cai em forma de precipitação sobre as áreas florestadas.

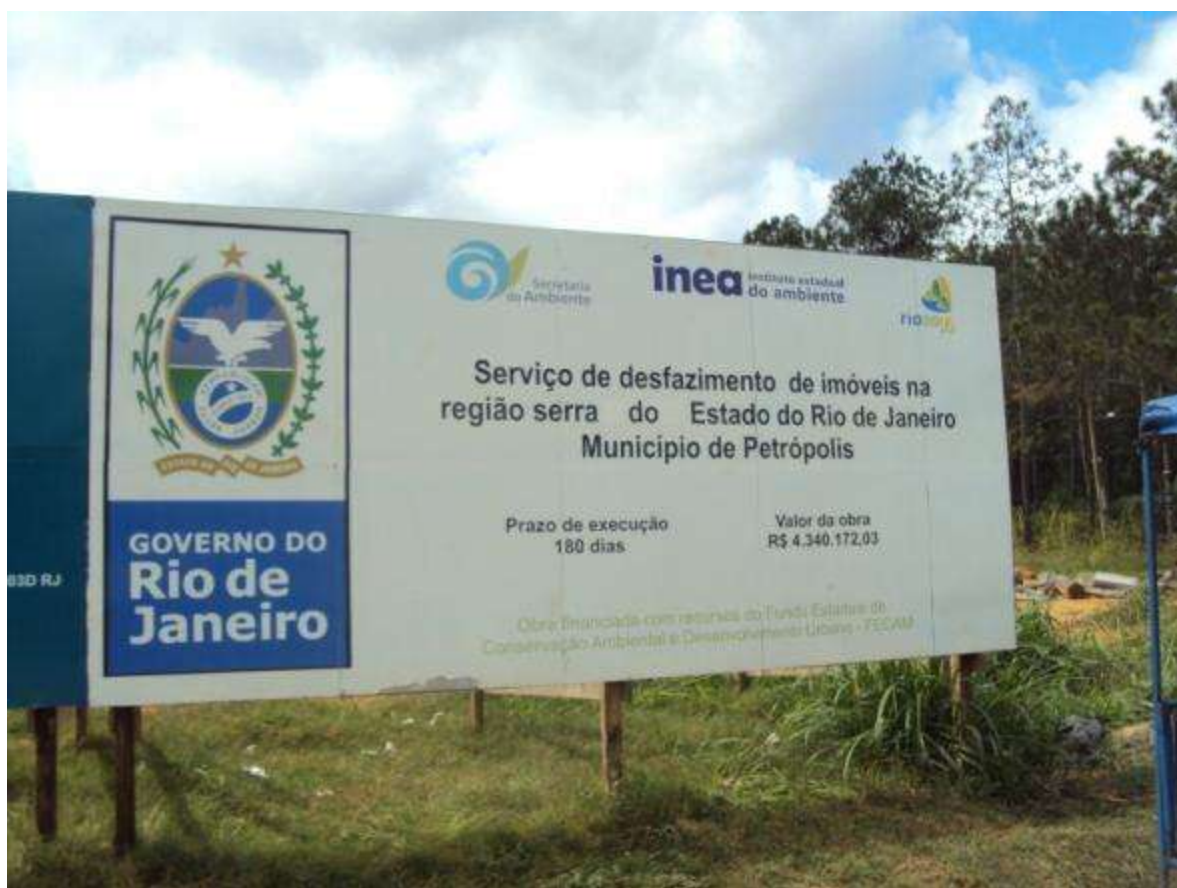
Existe verba aprovada para a demolição das casas, mas não há sequer uma casa construída.

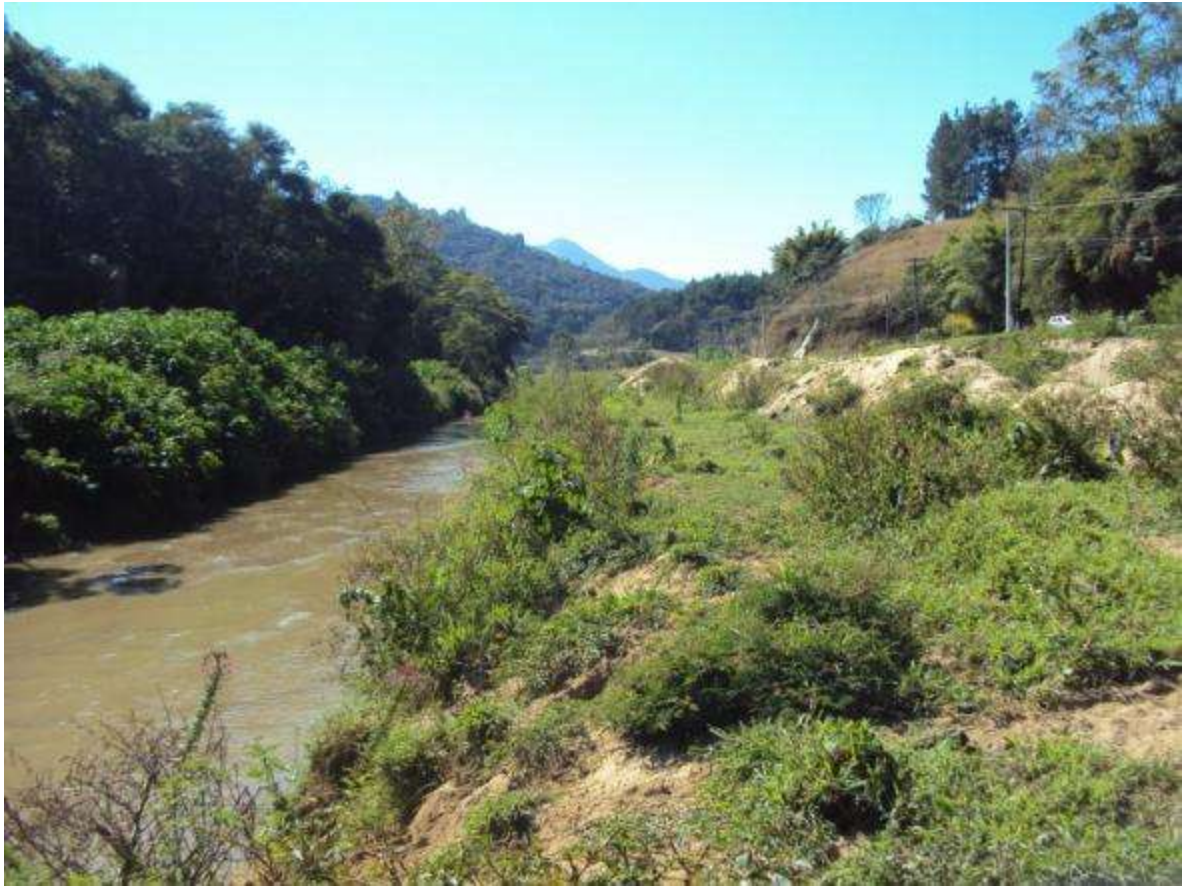
Esta é a dragagem executada ao longo do Rio Santo Antonio, onde o material retirado do leito do rio foi colocado nas margens, de onde rapidamente volta ao rio, com as próximas chuvas. Um trabalho caro e inútil.
